2011年東日本大震災と1995年阪神淡路大震災

—建築物被害の特徴比較と今後の耐震設計—

西山 峰広
京都大学

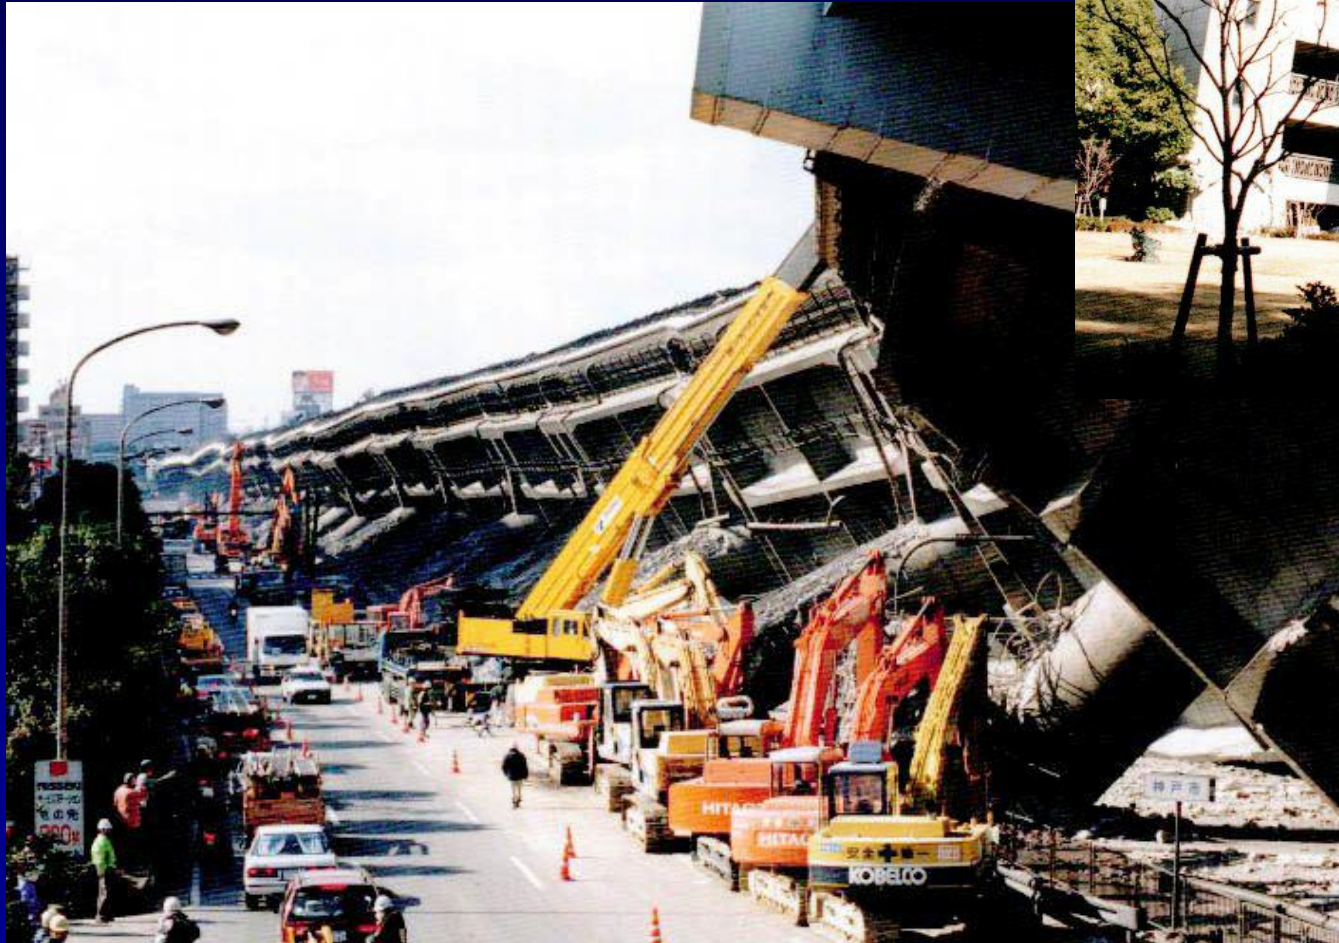
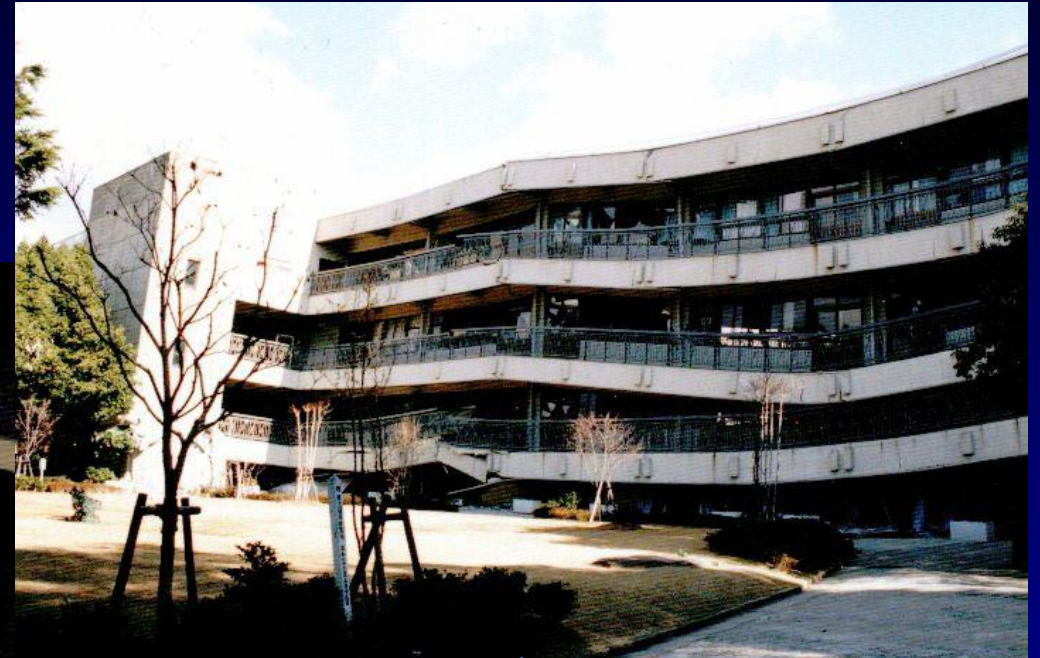
層崩壊

橋脚の破壊

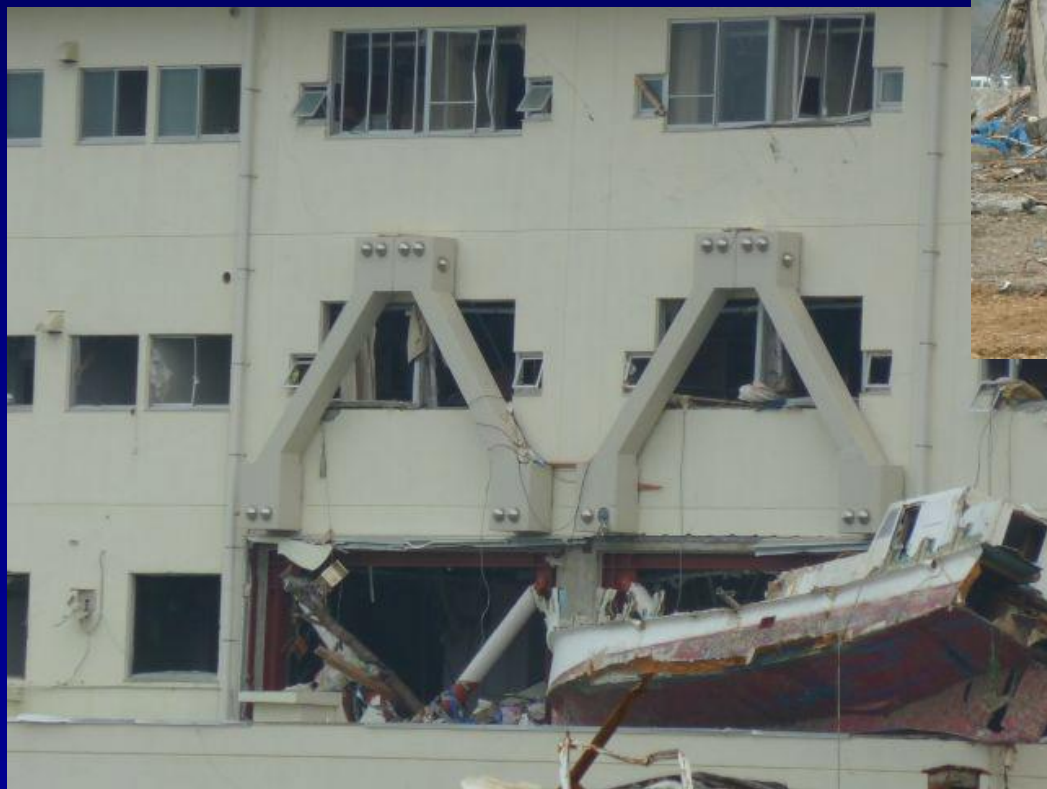
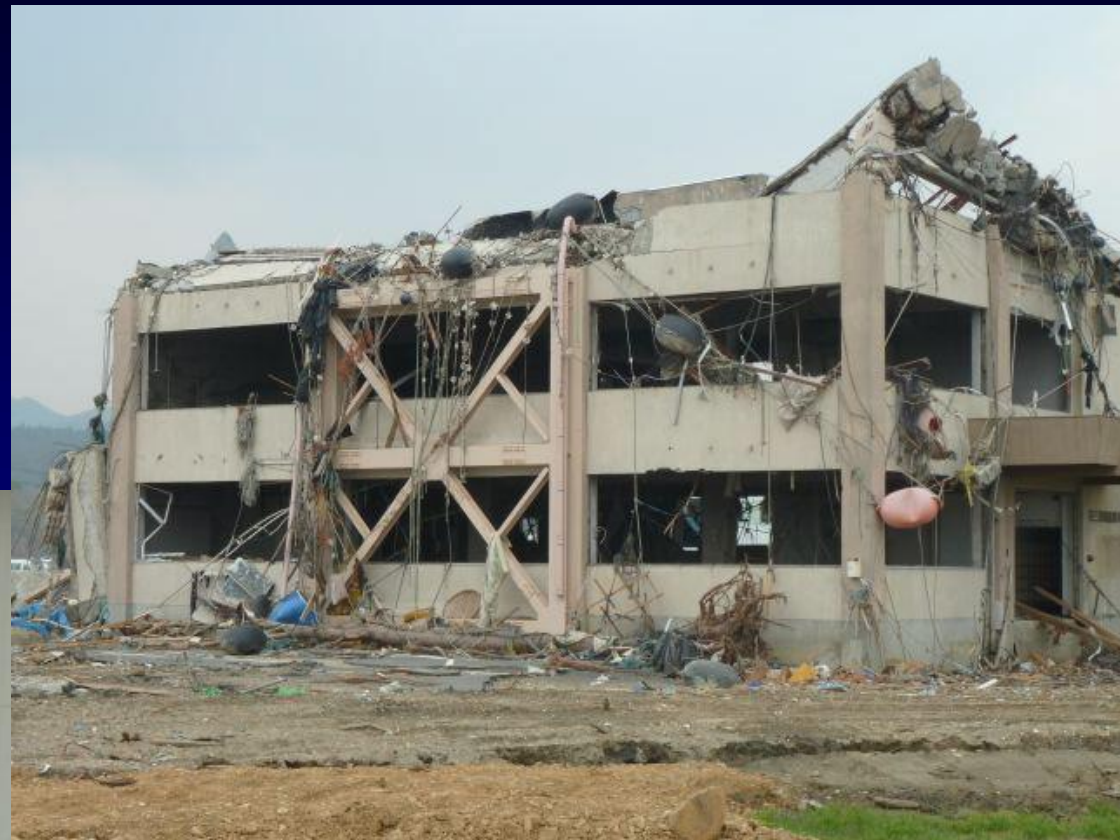
南三陸町

耐震補強建物の津波被害

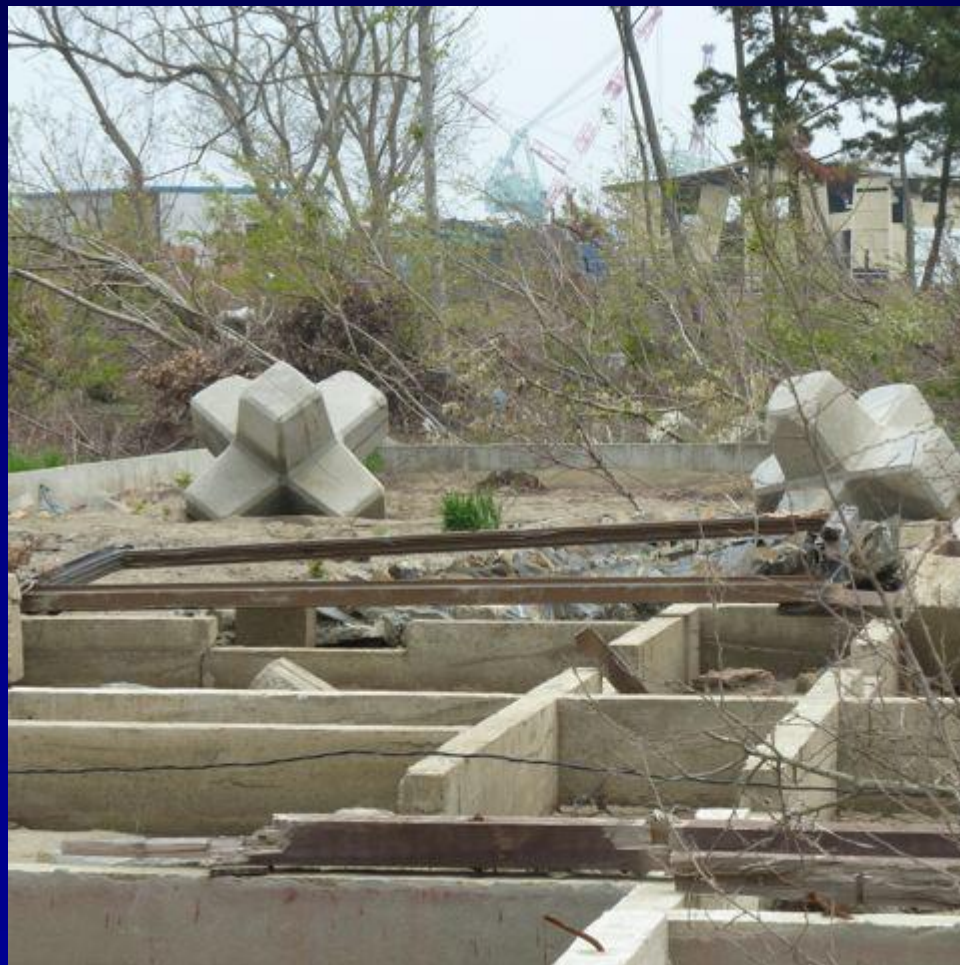
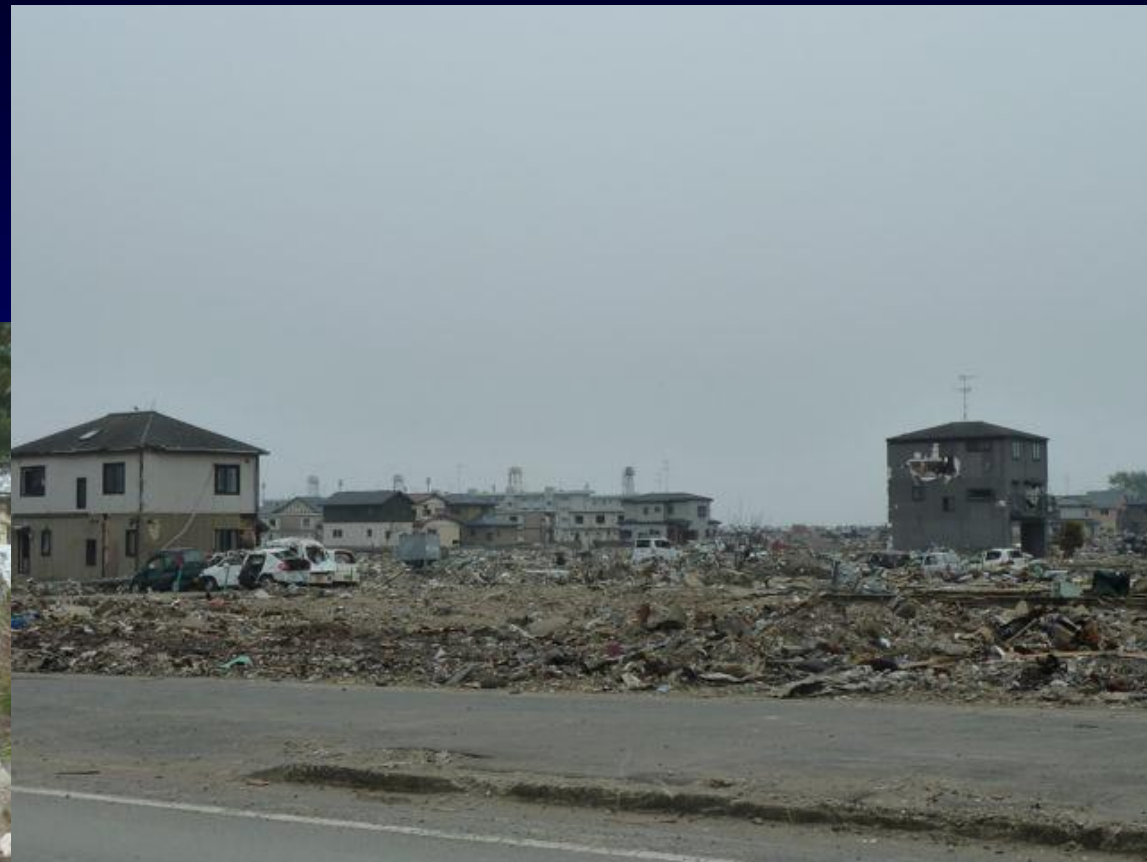
東松島市

津波による木造住宅の被害

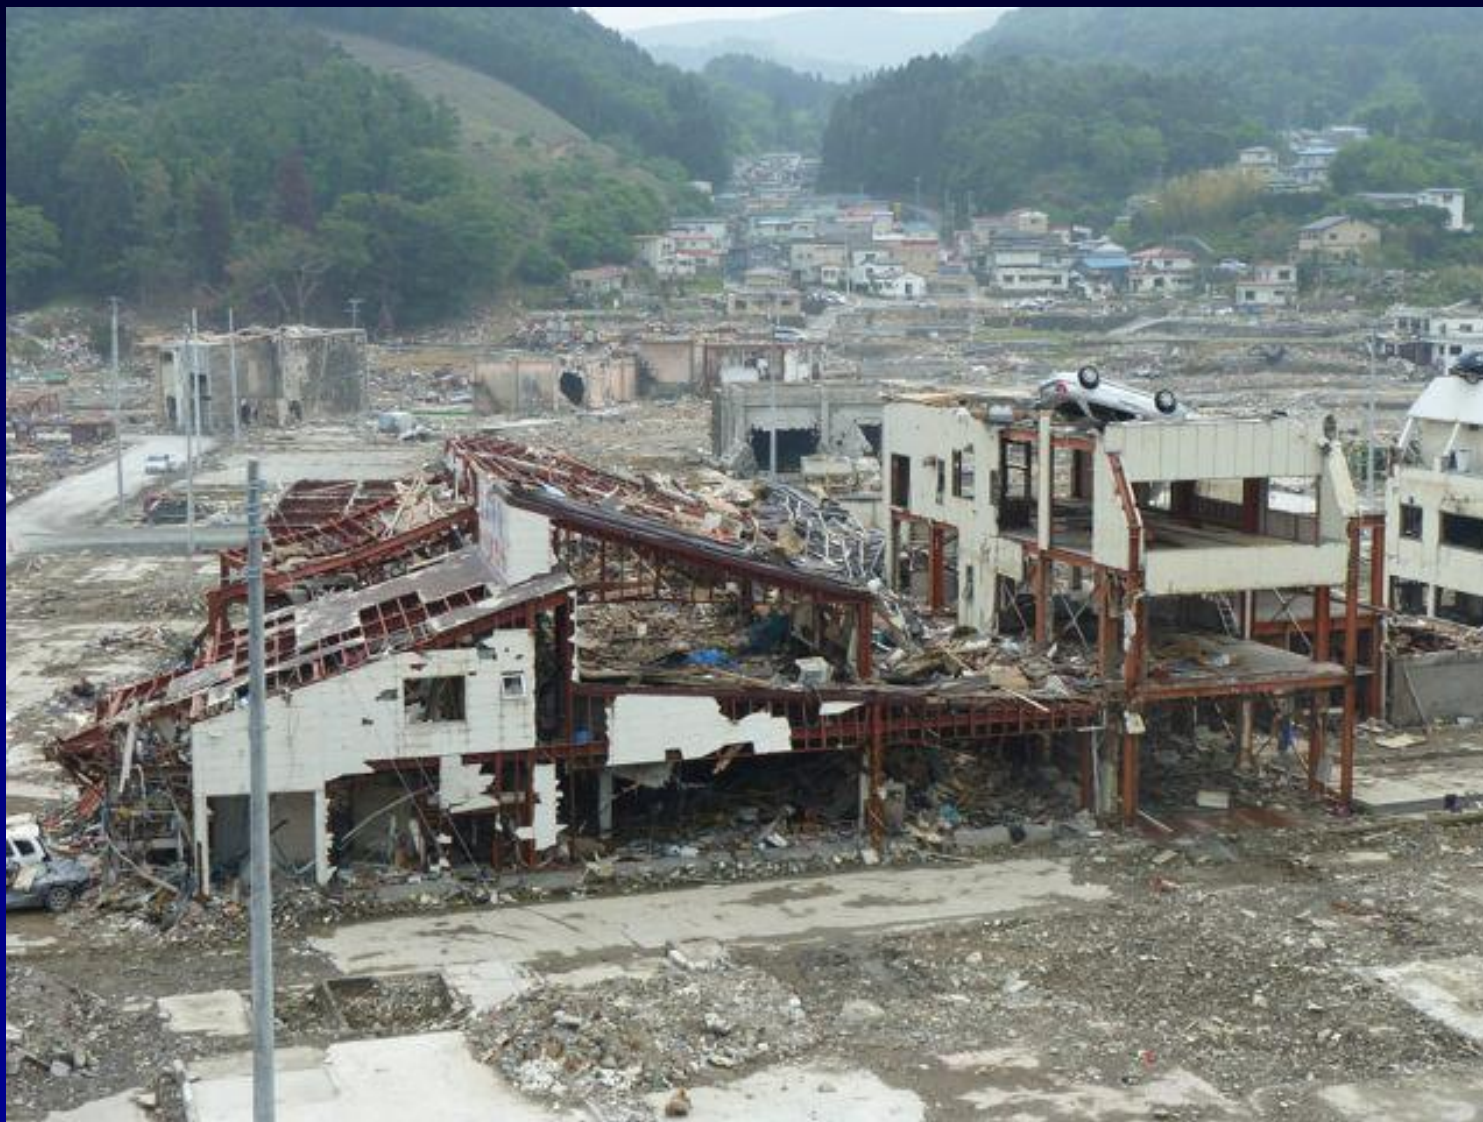
女川町

津波による鉄骨造建物の被害

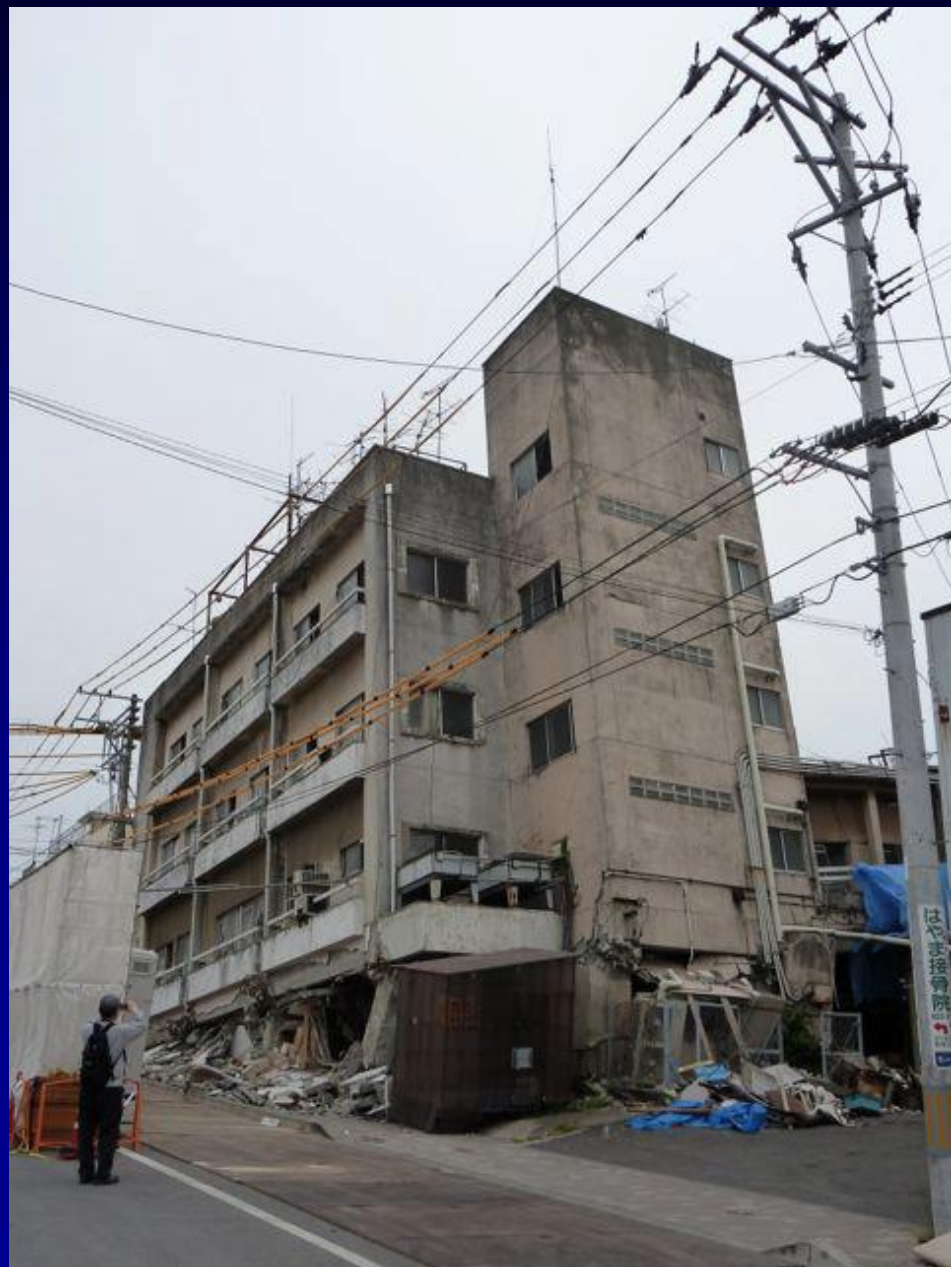
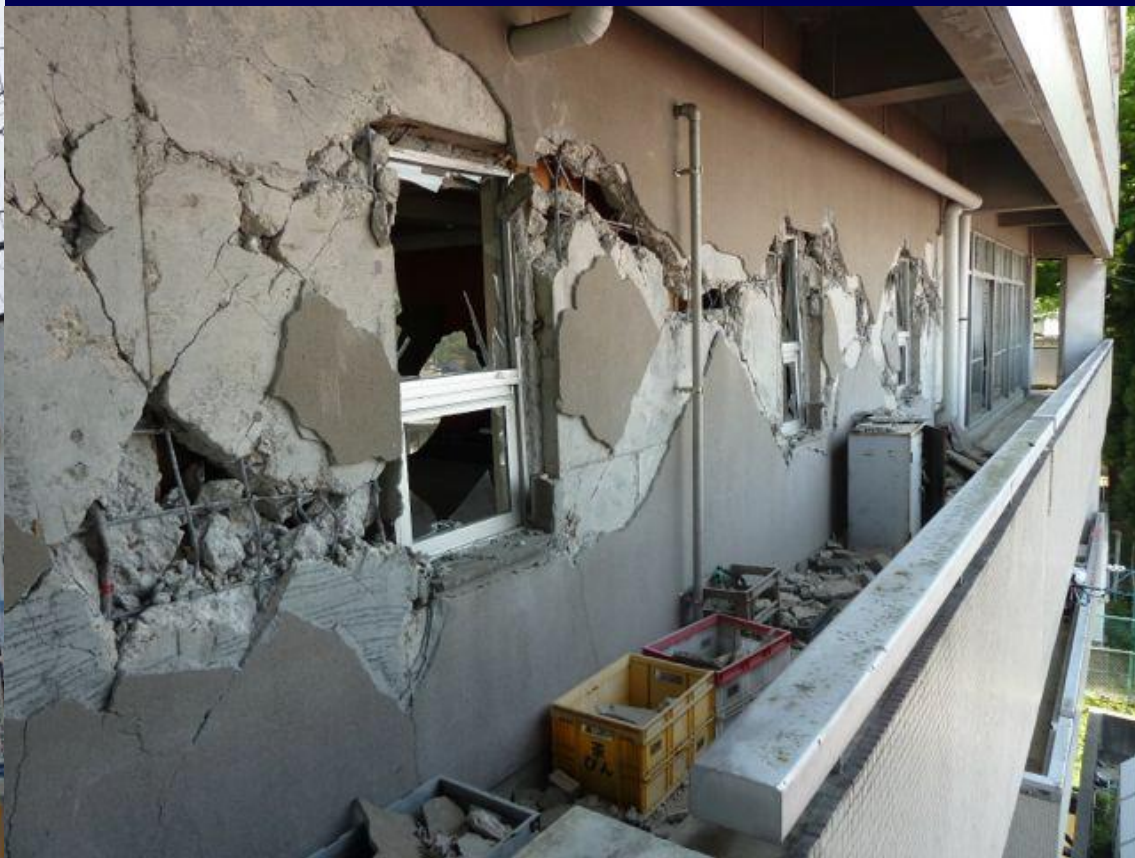
須賀川市役所

地震動による建築物被害

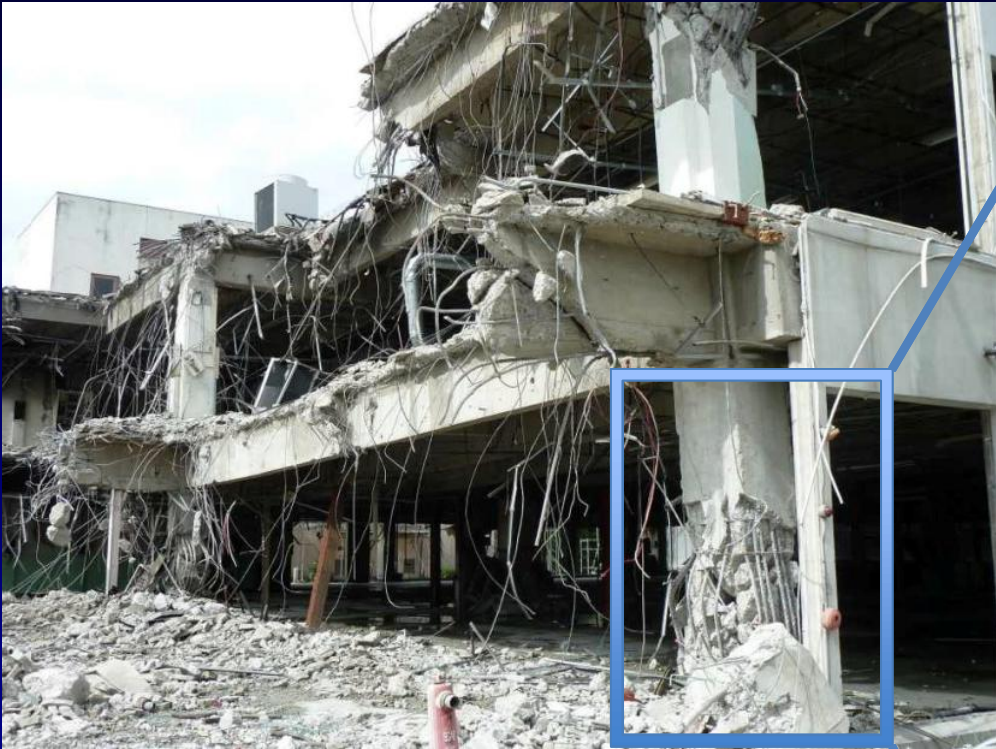
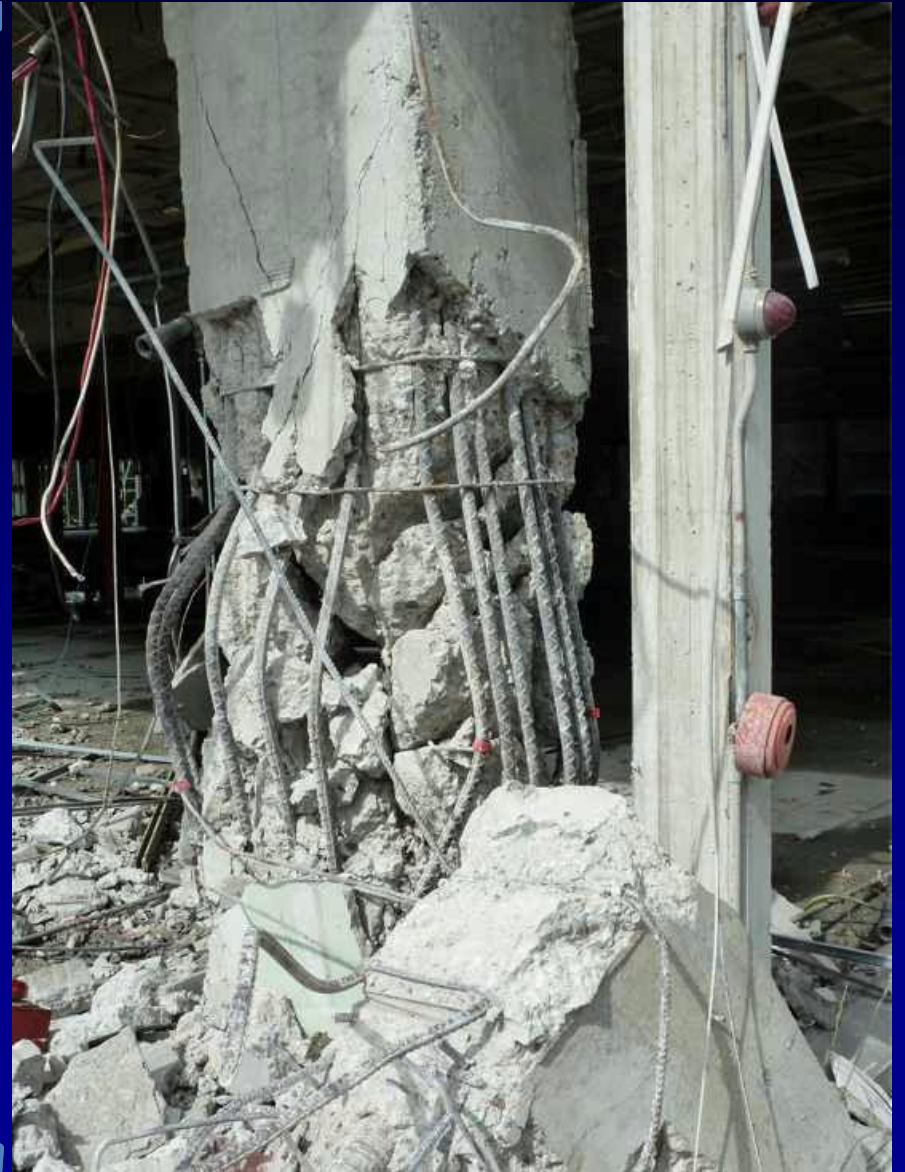
柱の破壊

軸筋: 20-D25 (外柱), 22-D25 (内柱)
せん断補強筋: $\Phi 9\text{mm}$ @ 250mm (中央部)
 $\Phi 9\text{mm}$ @ 125mm (端部)

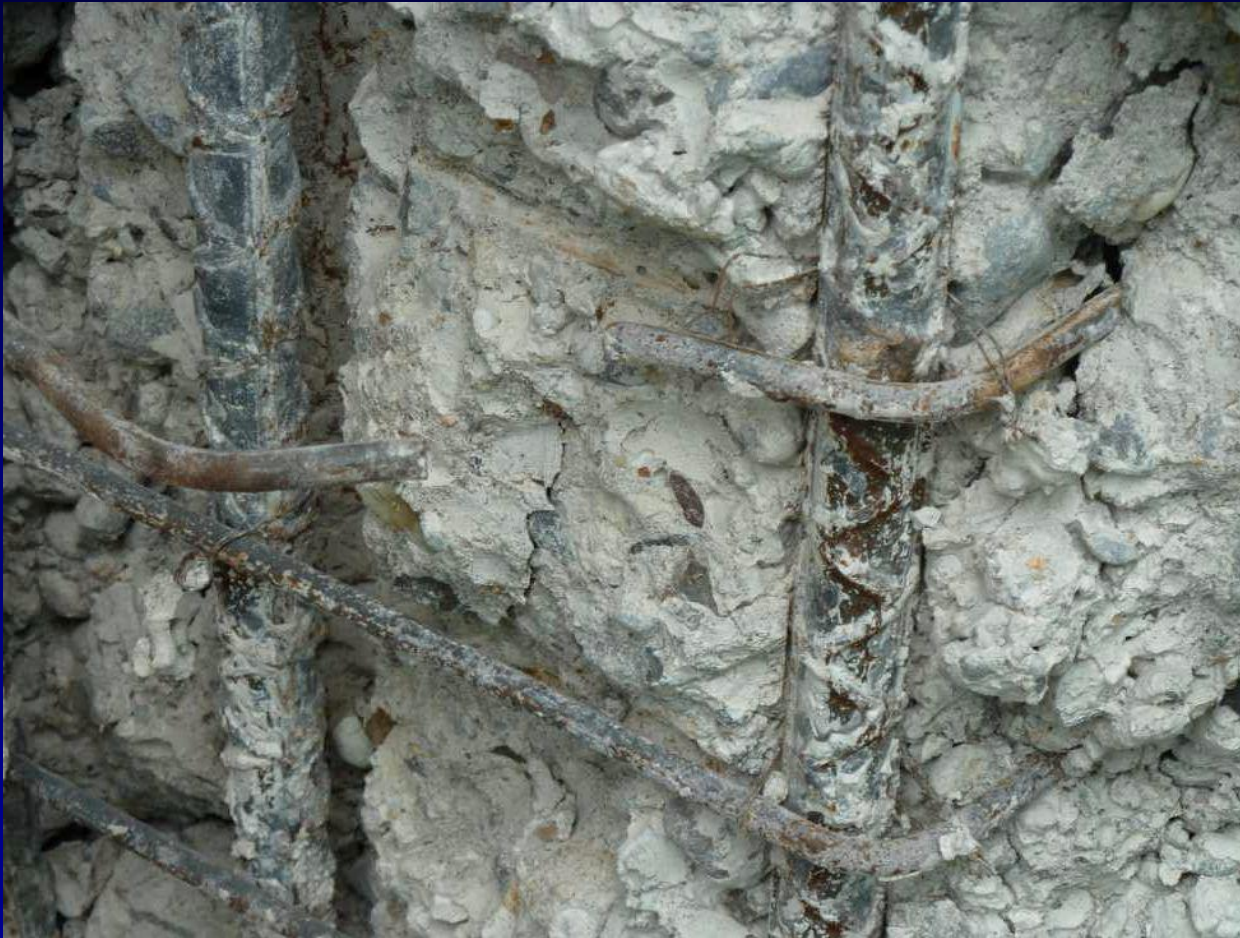
せん断補強筋詳細

- 量が不足
- 90度フック
- 短い余長
- 外周筋のみ(中子筋なし)

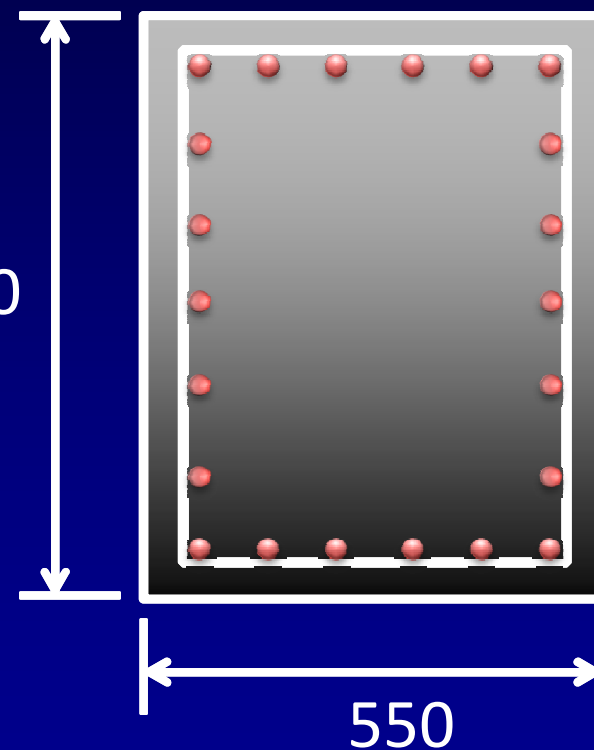
- 軸鉄筋: 22-D25 (SD345)
- せん断補強筋: $\Phi 9@125$ (SR295)
端部
 - $\Phi 9@250$ 中央部
- 曲げ強度: 1386.9 kNm
 - 両端曲げ強度時せん断力: 894.7 kN
- 曲げ降伏: 1227 kNm
 - 両端曲げ降伏時せん断力: 791 kN
- せん断強度: 511.2 kN
- 破壊形式: せん断

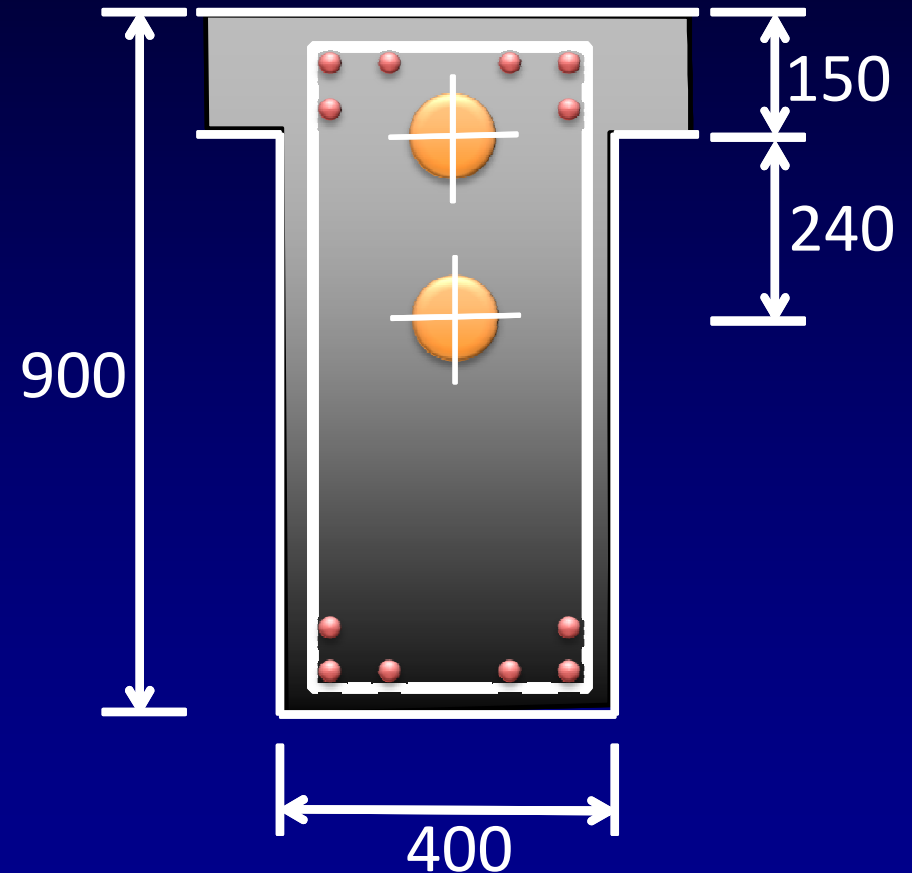
- **PC鋼材**: 2-(16-Φ8): $f_u=1550$ MPa, $f_y=1350$ MPa
- **上端筋**: 6-D25 (SD345)
- **下端筋**: 6-D25
- **せん断補強筋**: Φ9@200~300 (SR295)
- **曲げ強度**: +1283 kNm と -2010 kNm
- **曲げ降伏**: +1019 kNm (普通鉄筋) と -1719 kNm (PC鋼材と普通鉄筋)
- **破壊形式**: 柱せん断破壊先行

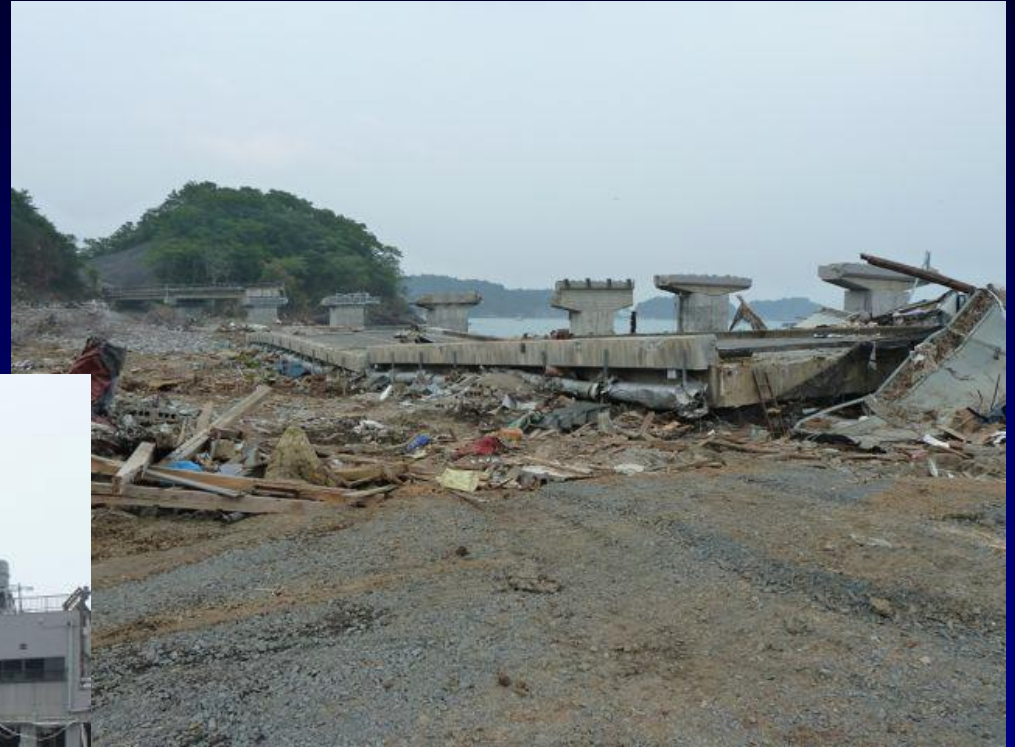
南三陸町歌津

津波による建築物被害

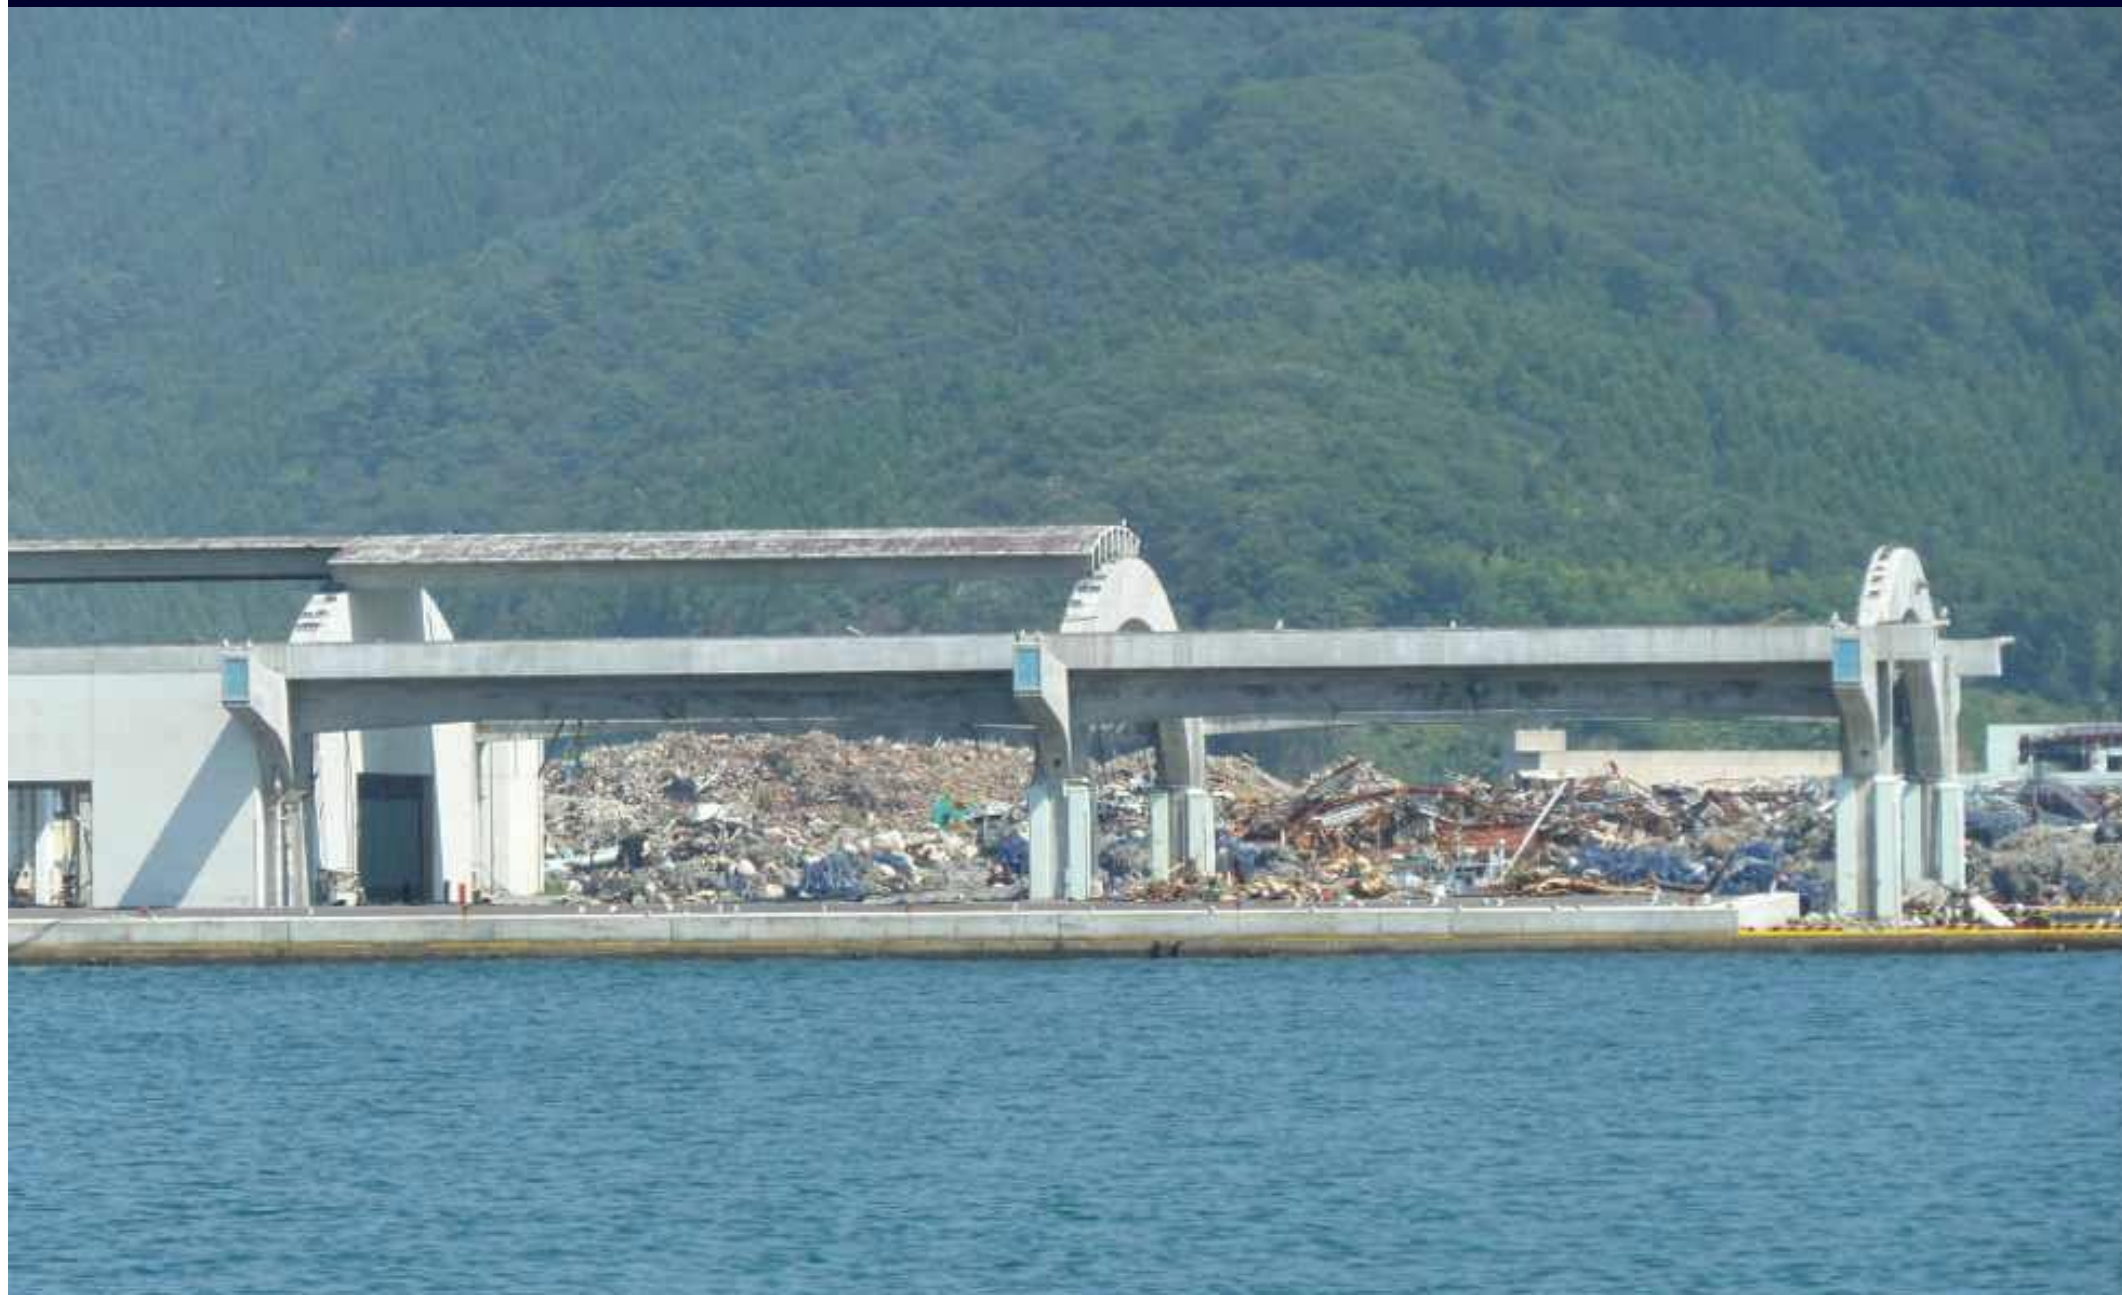
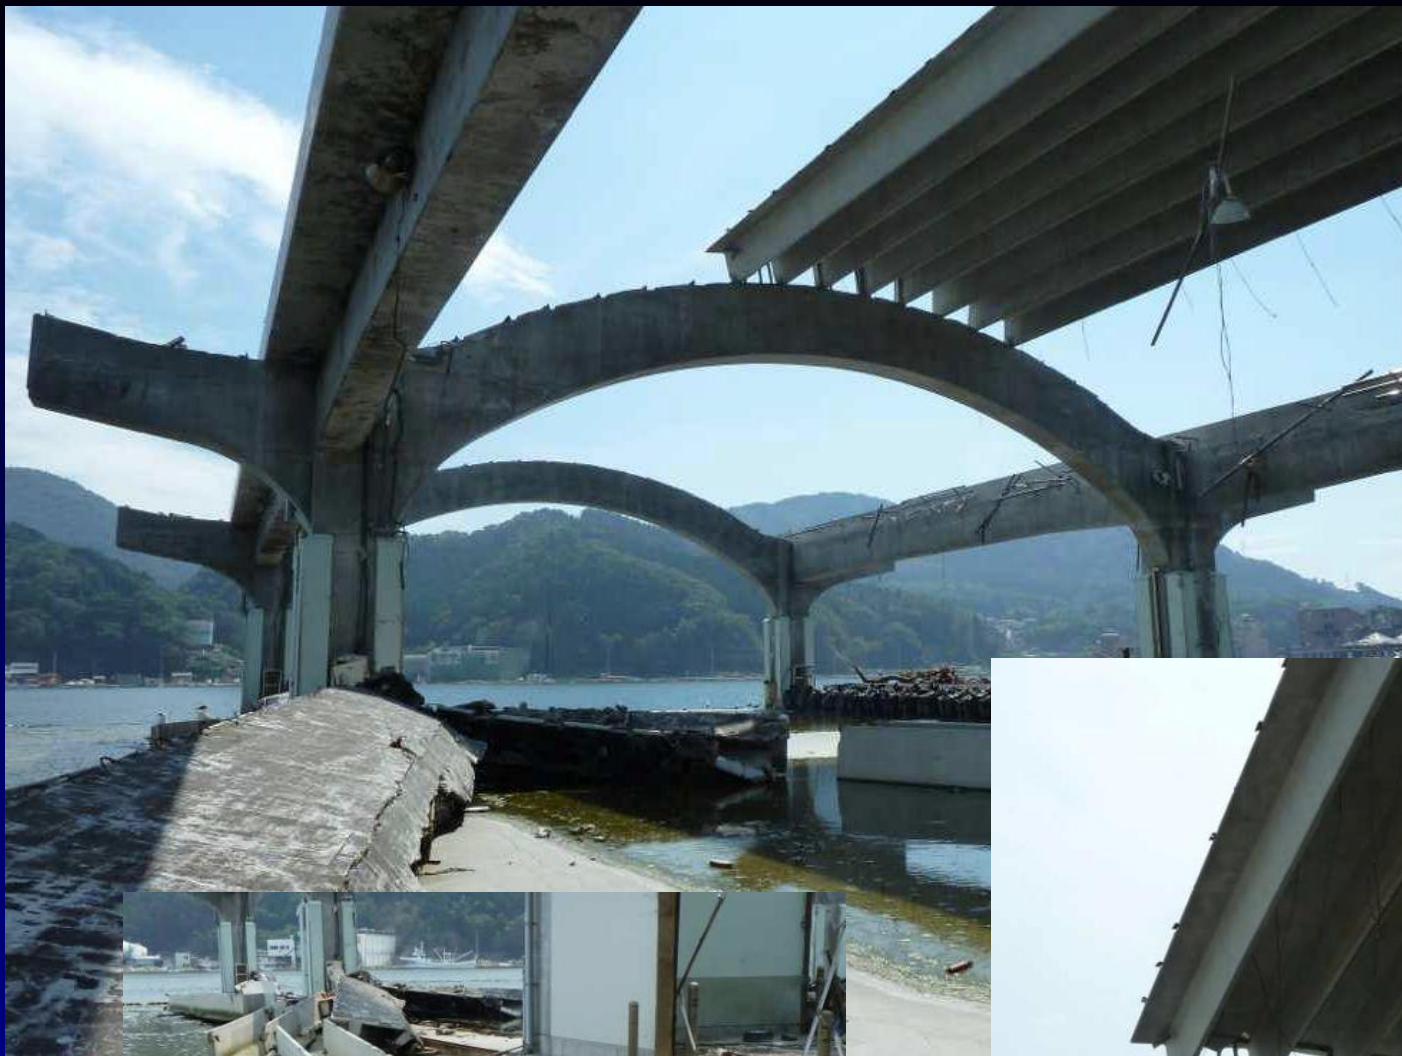
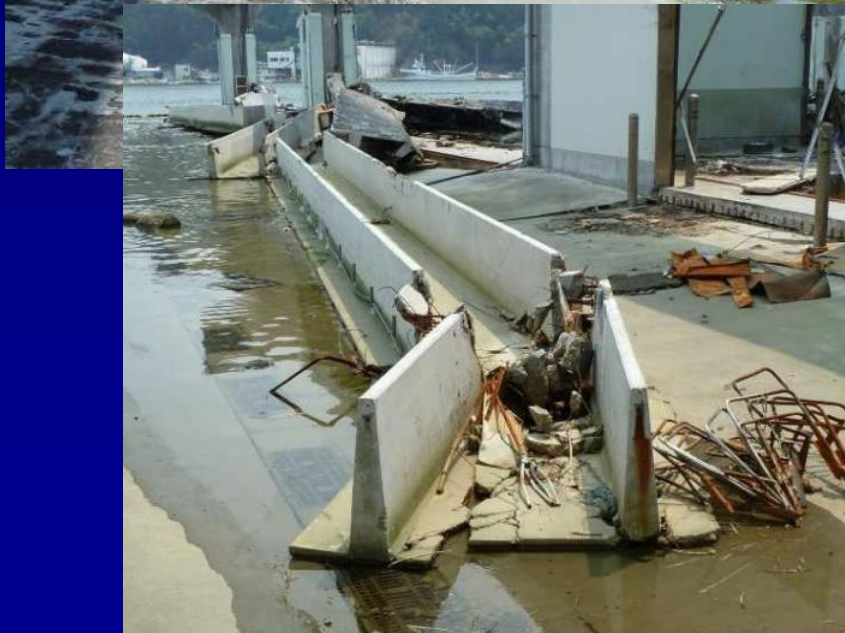
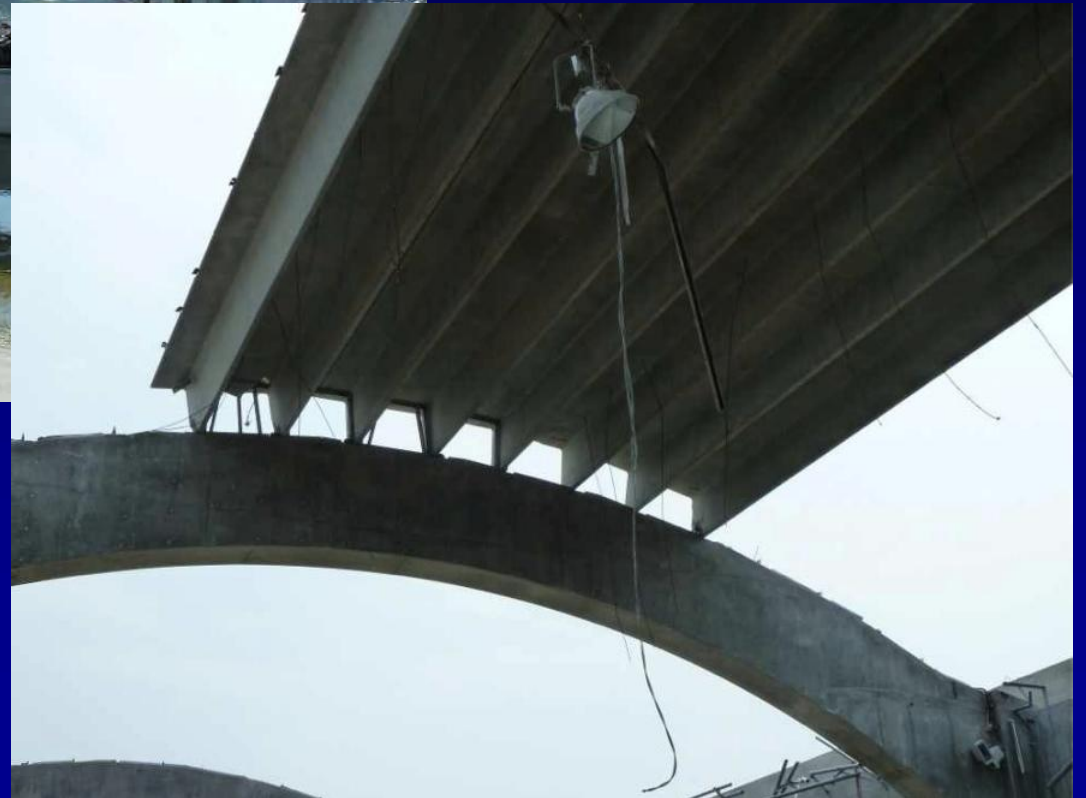
女川 魚市場

- 2002年に設計・施工
- 桁行き方向 : 3 x 21.5m + 22m
- スパン方向
- 最高高さ: 11.45m
- プレストレストコンクリート梁
- 15枚のDT版を桁行き方向に架設
 - 幅: 2.39 ~ 1.93m
 - 長さ: 23.992 ~ 21.485m

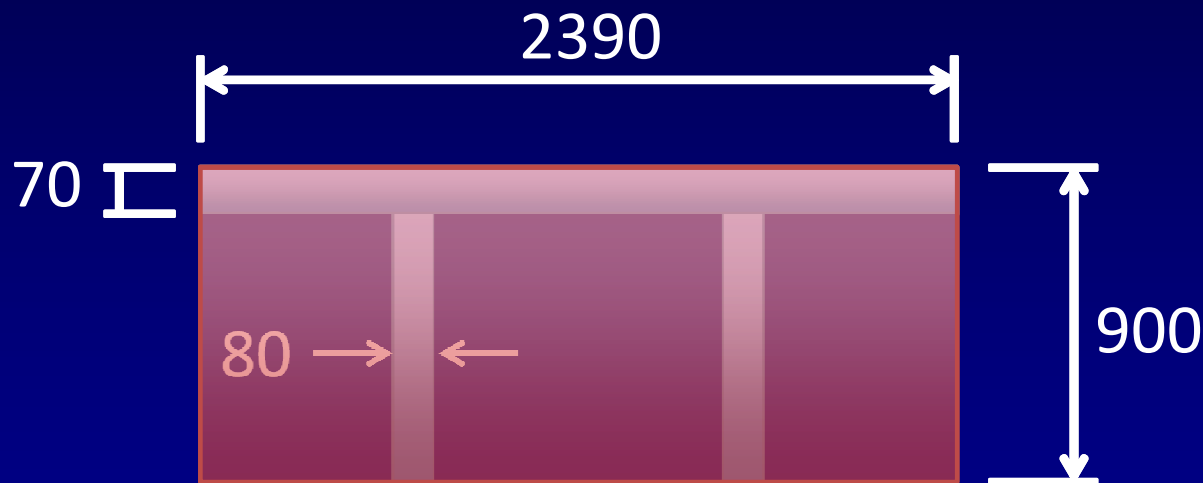
$$- 22 \times (70 \times 2390 + 830 \times (80 + 200) / 2) / 10^6 = 6.237 \text{ kN/m}$$

- 浮力: DT版下部に空気だまりが生じると仮定

$$- 10 \times 900 \times 2390 / 10^6 = 21.51 \text{ kN/m}$$

- 重量 \ll 浮力
