2011年東日本大震災と1995年阪神淡路大震災

—建築物被害の特徴比較と今後の耐震設計—

西山 峰広
京都大学

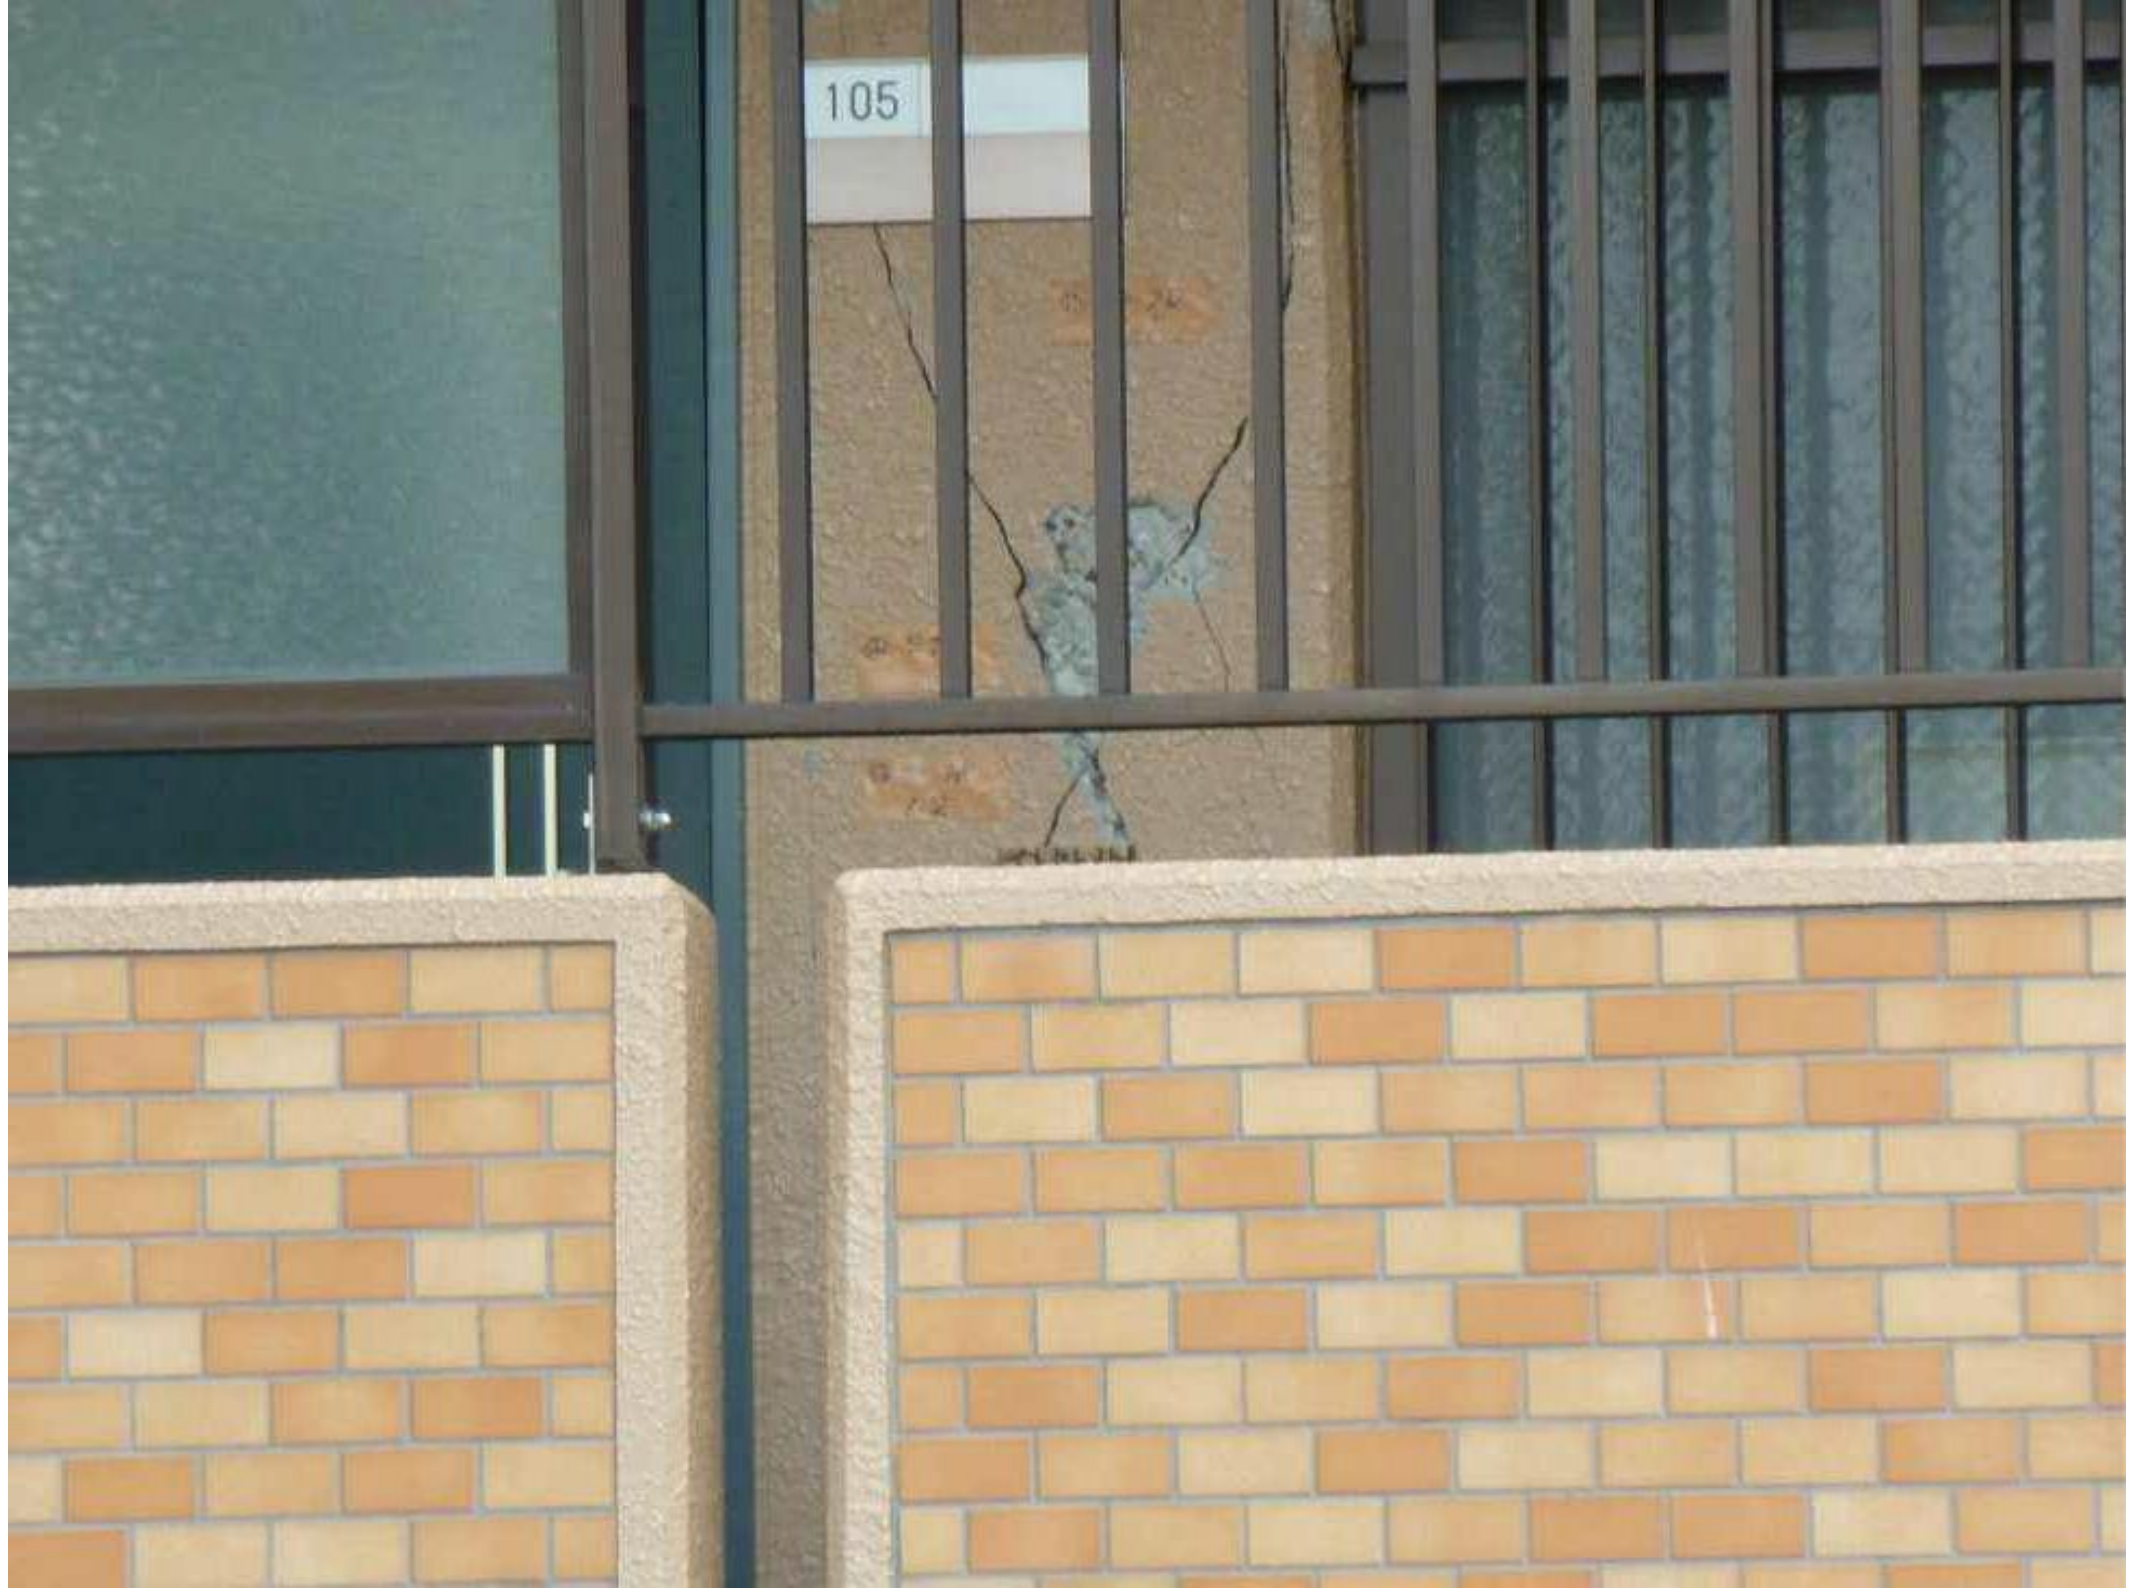
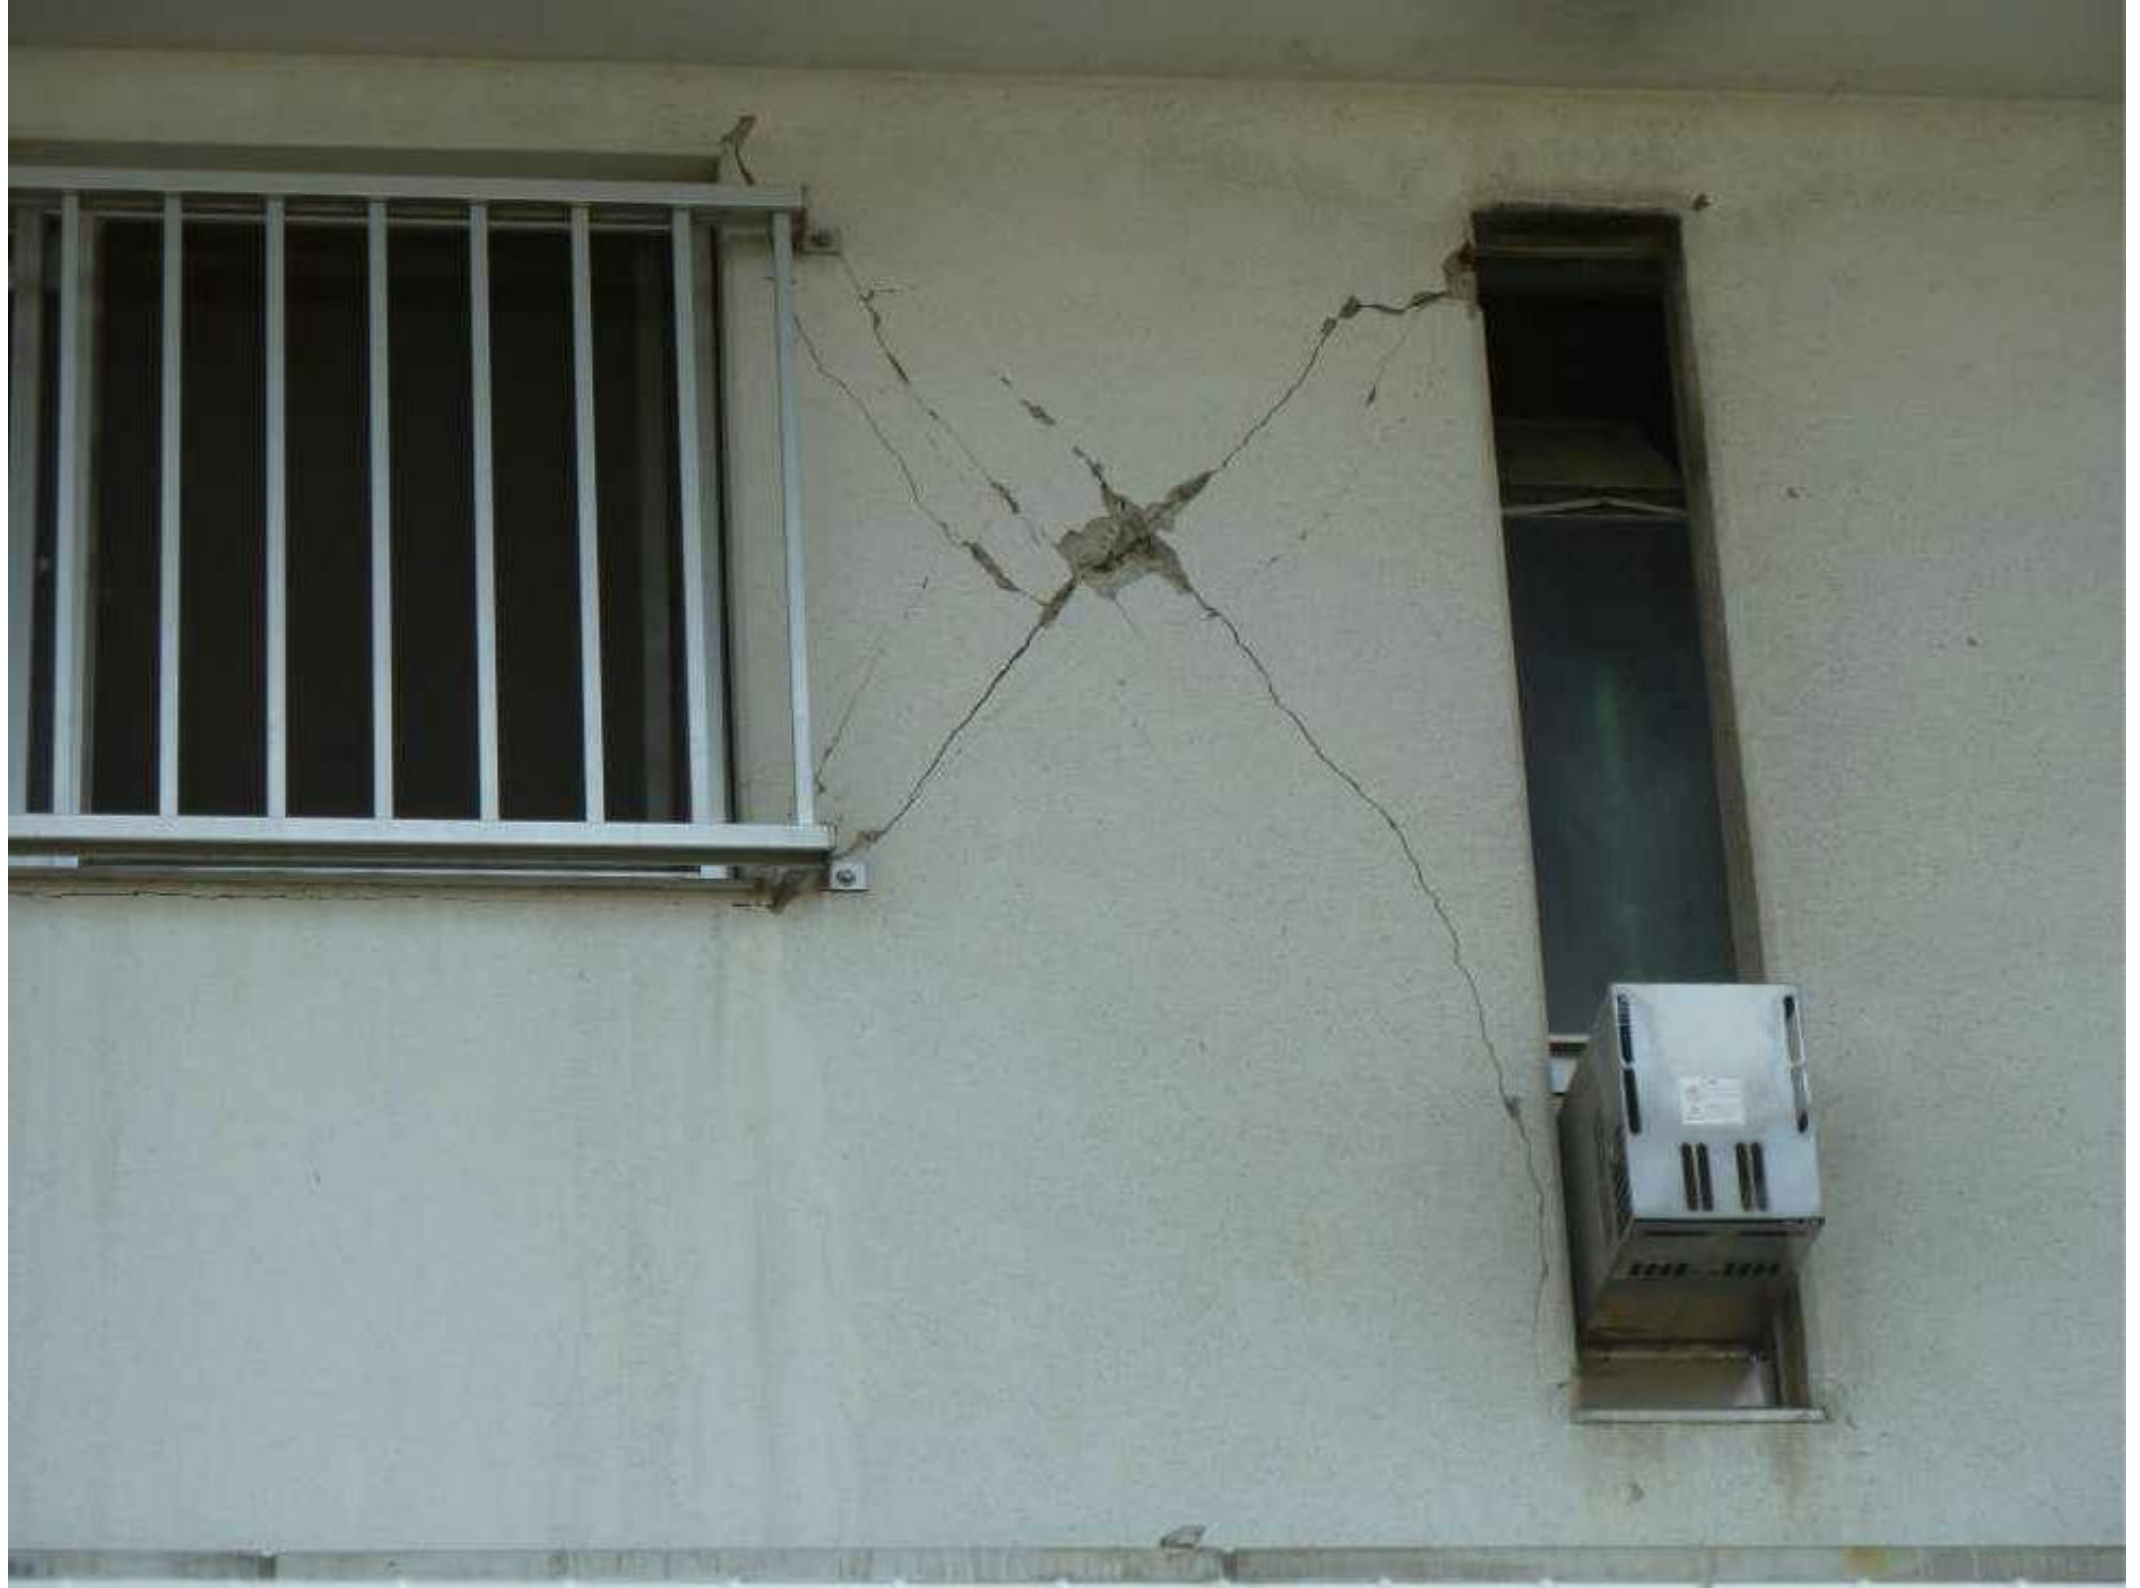
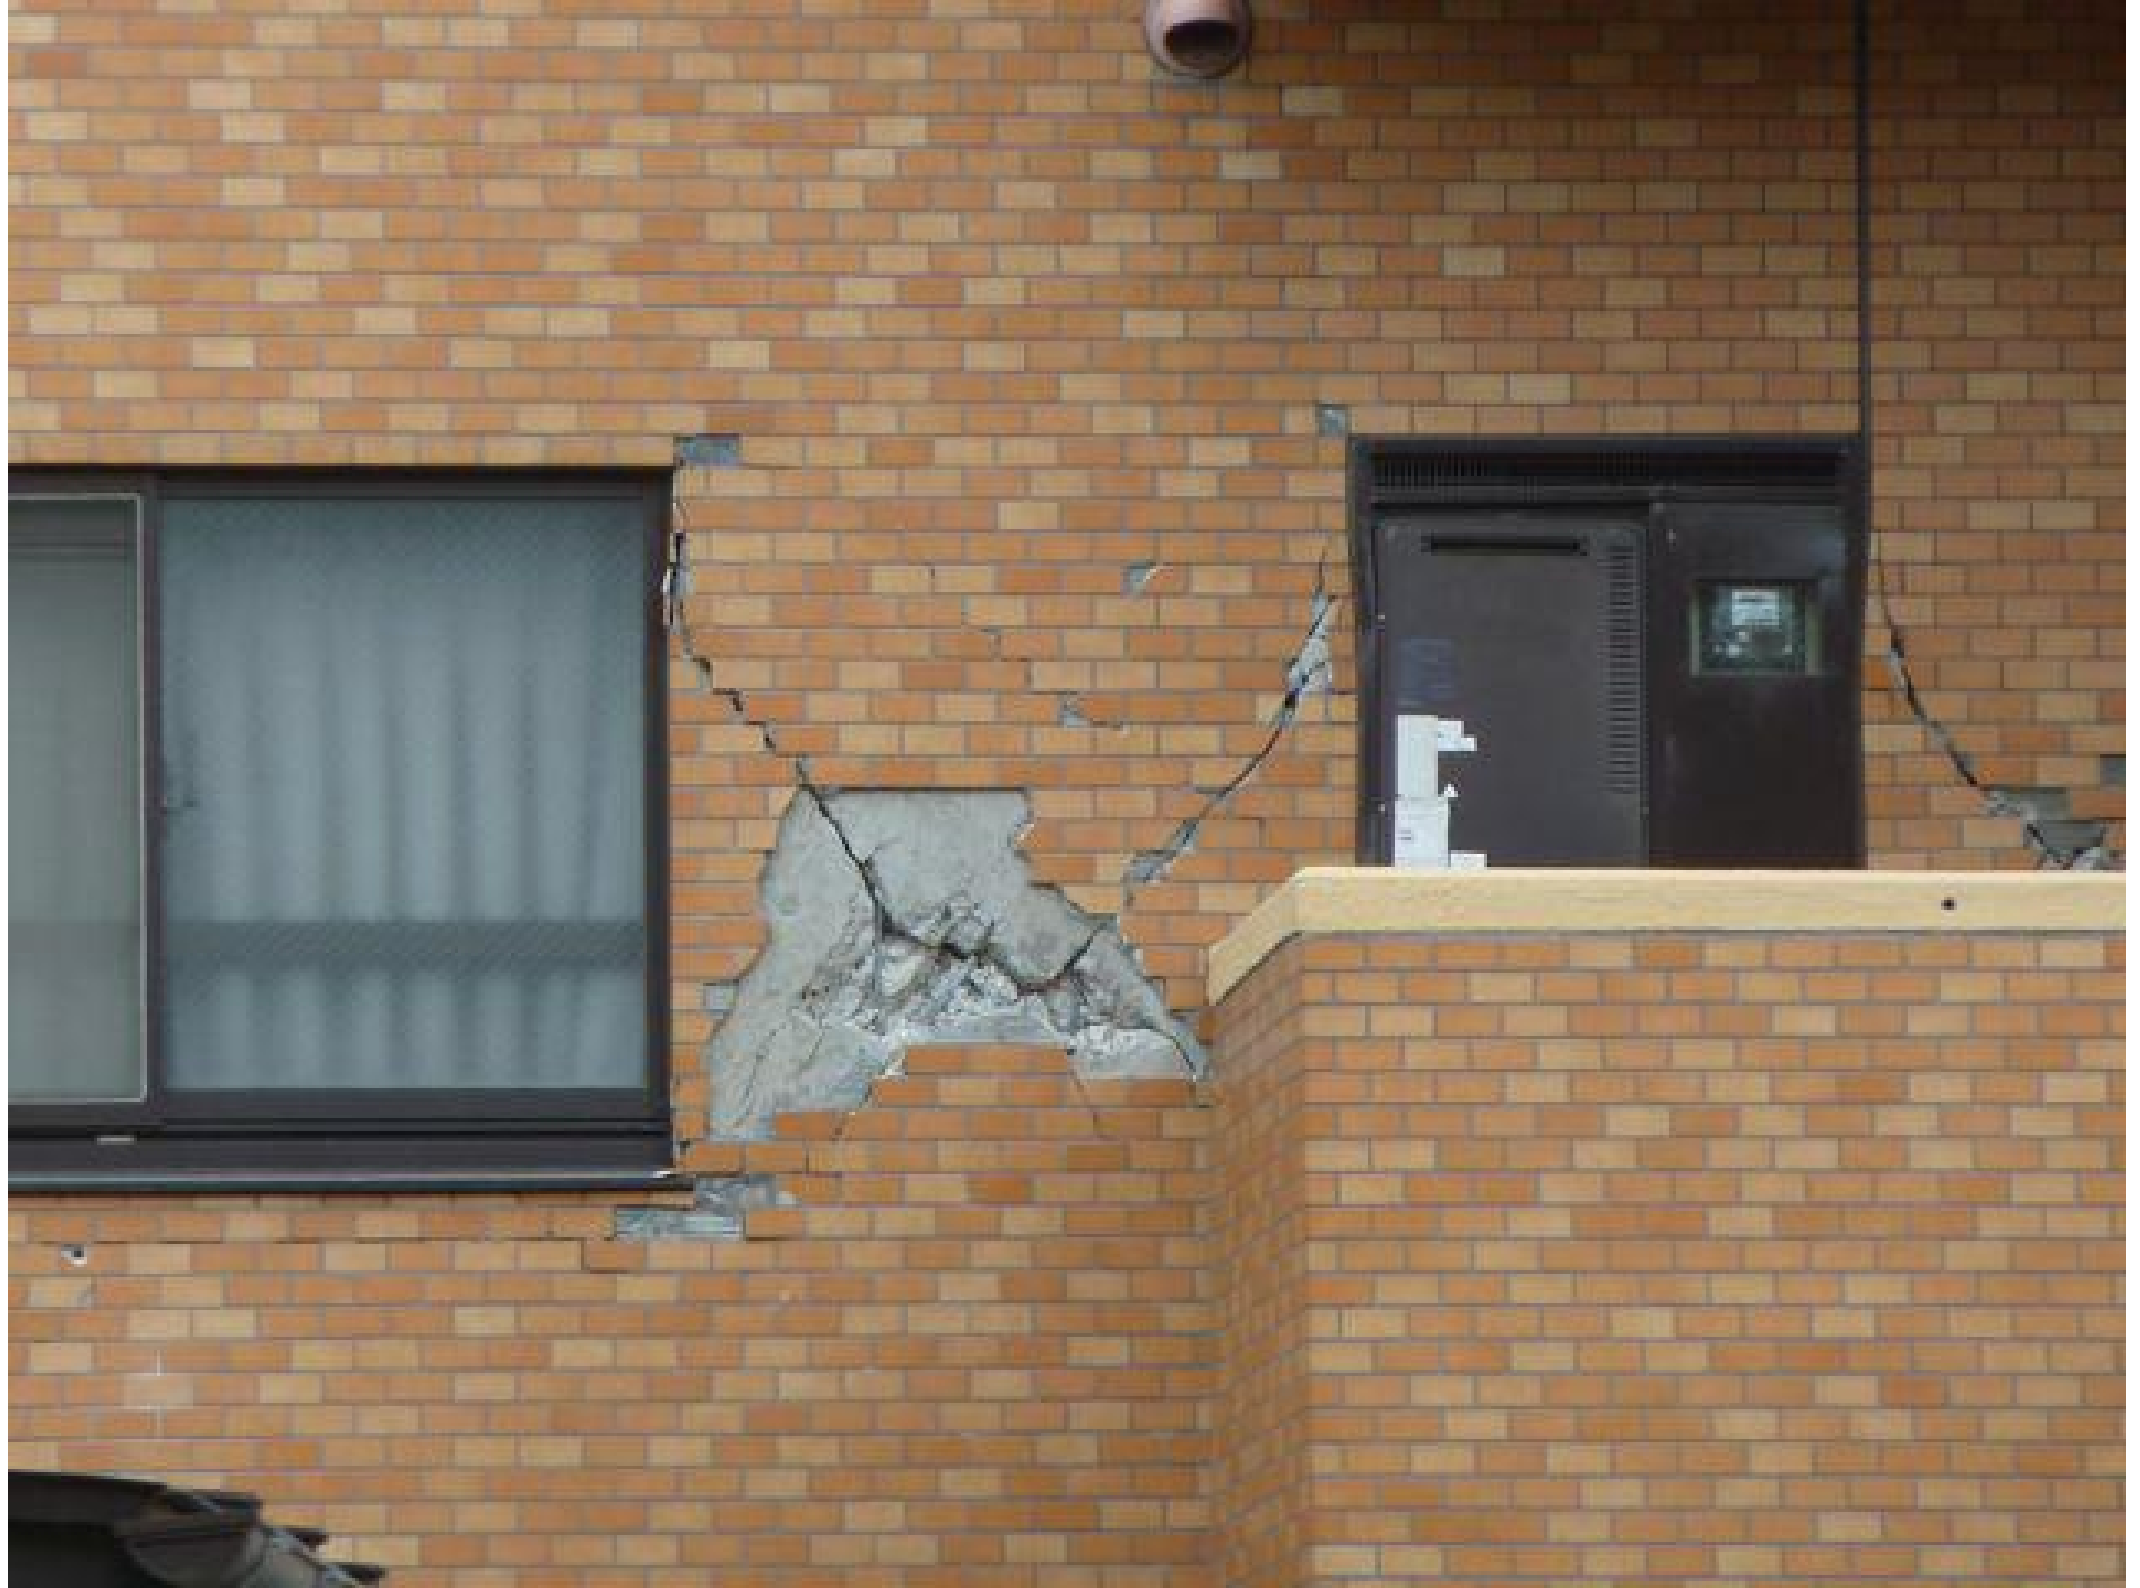
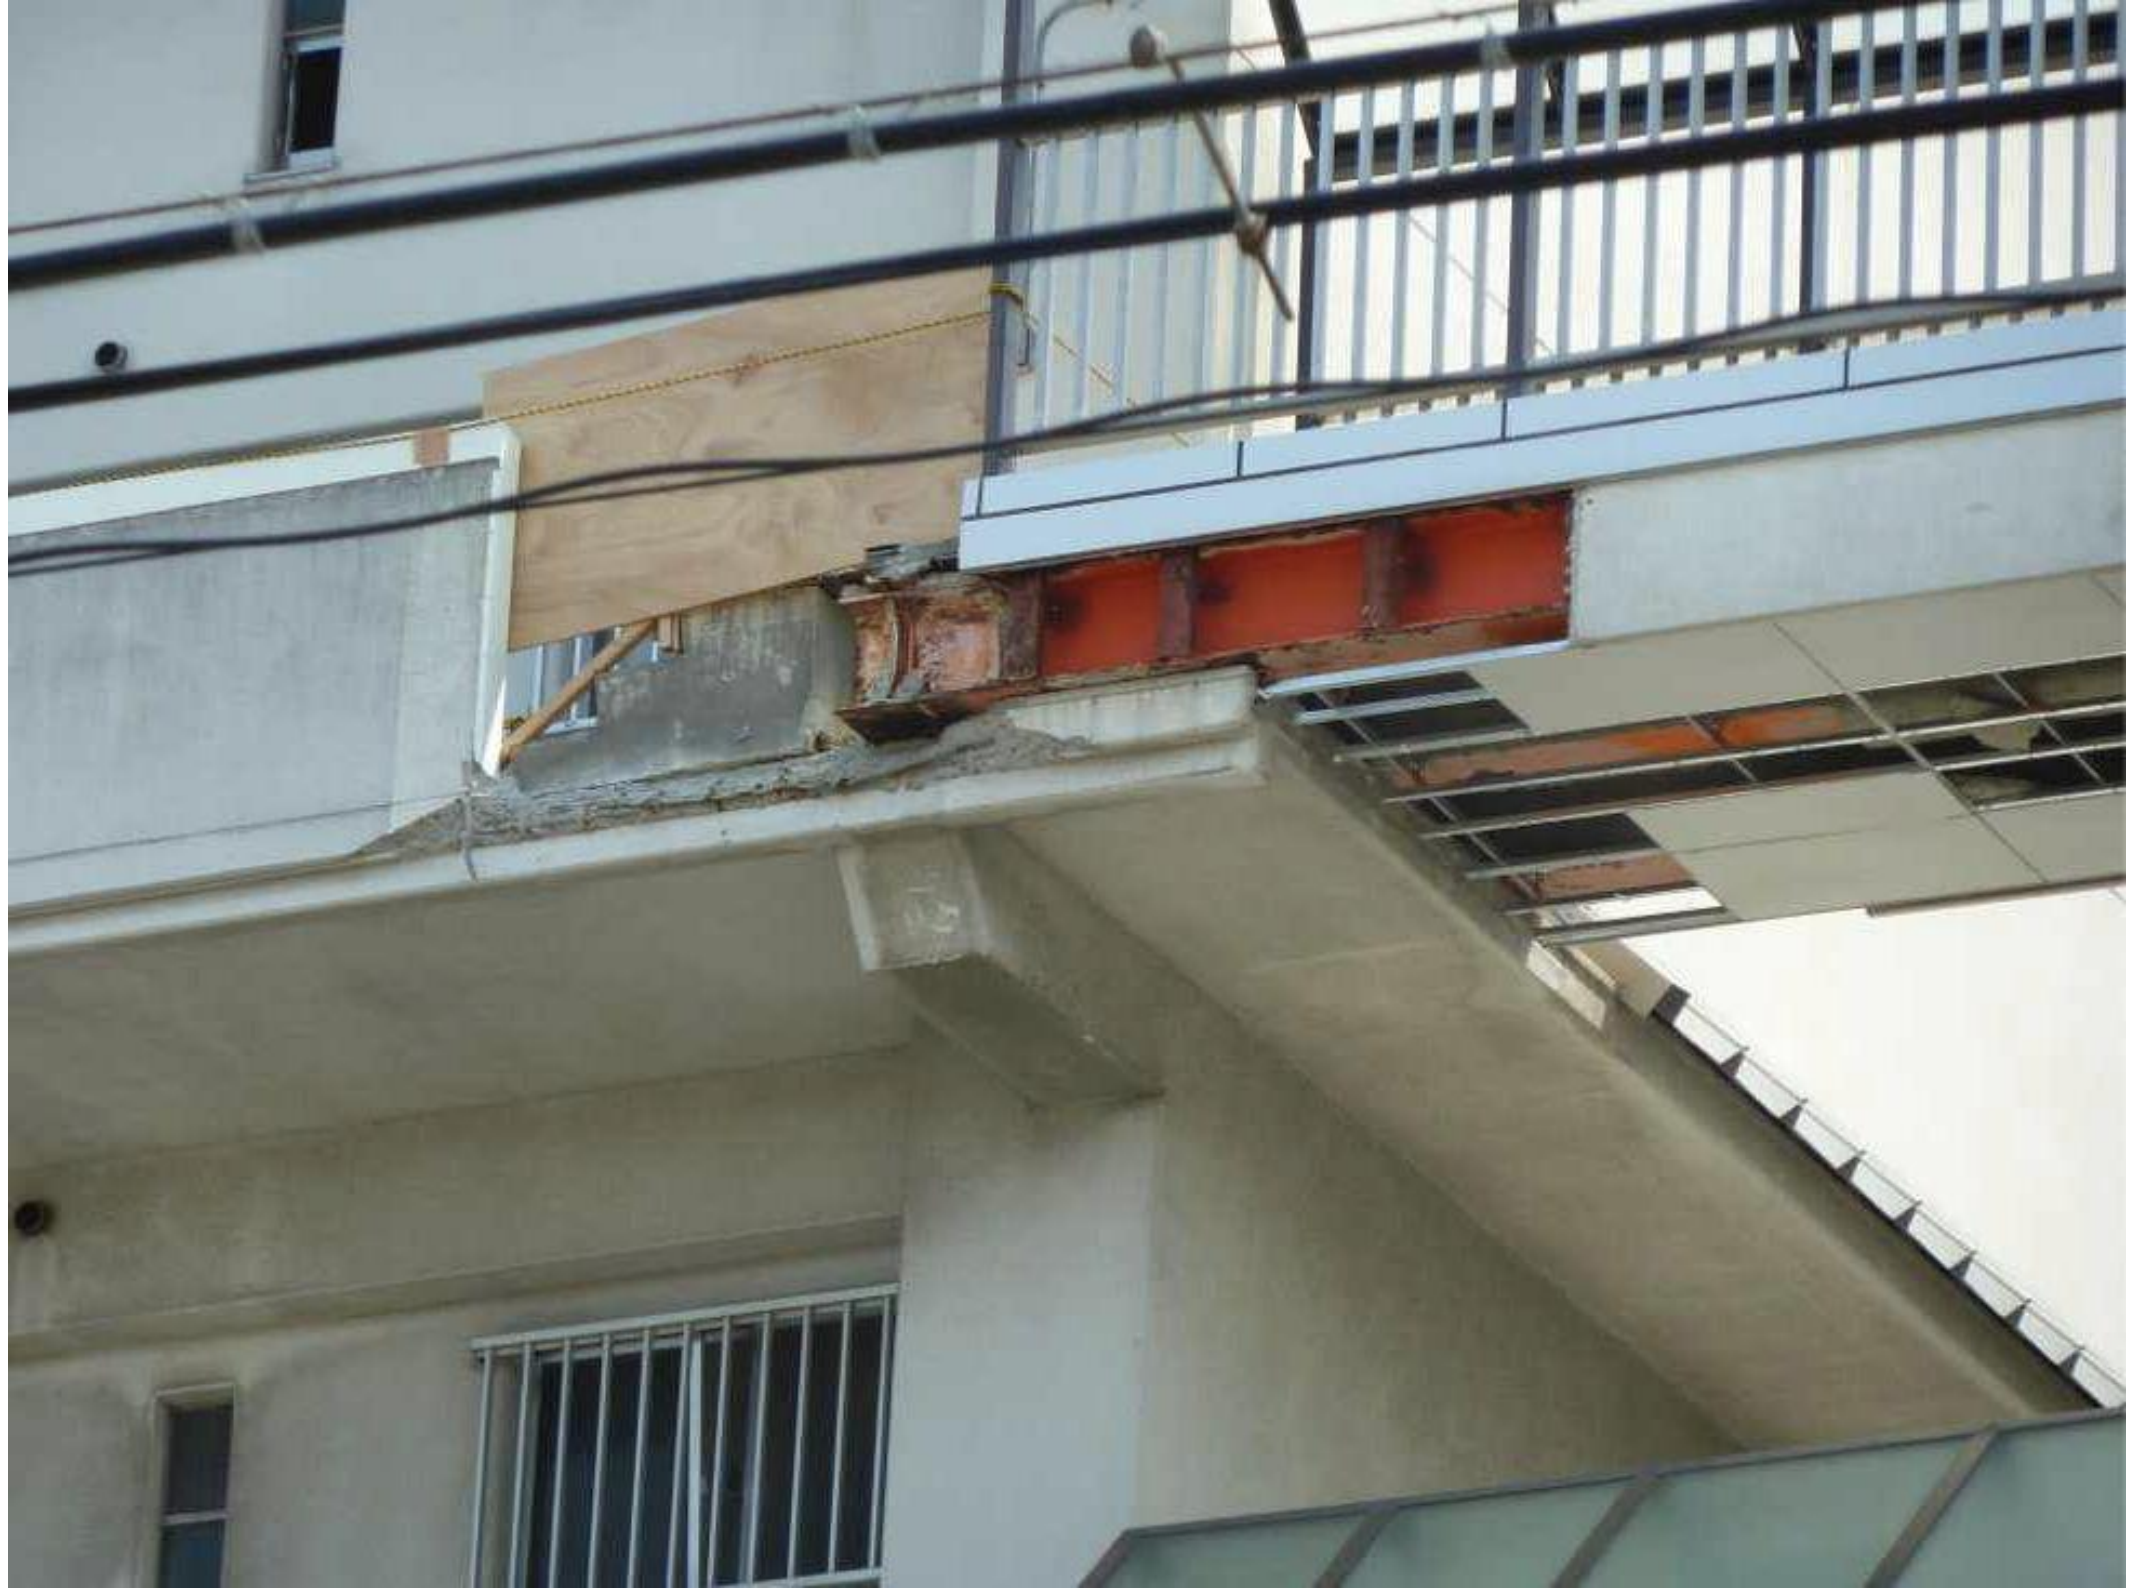
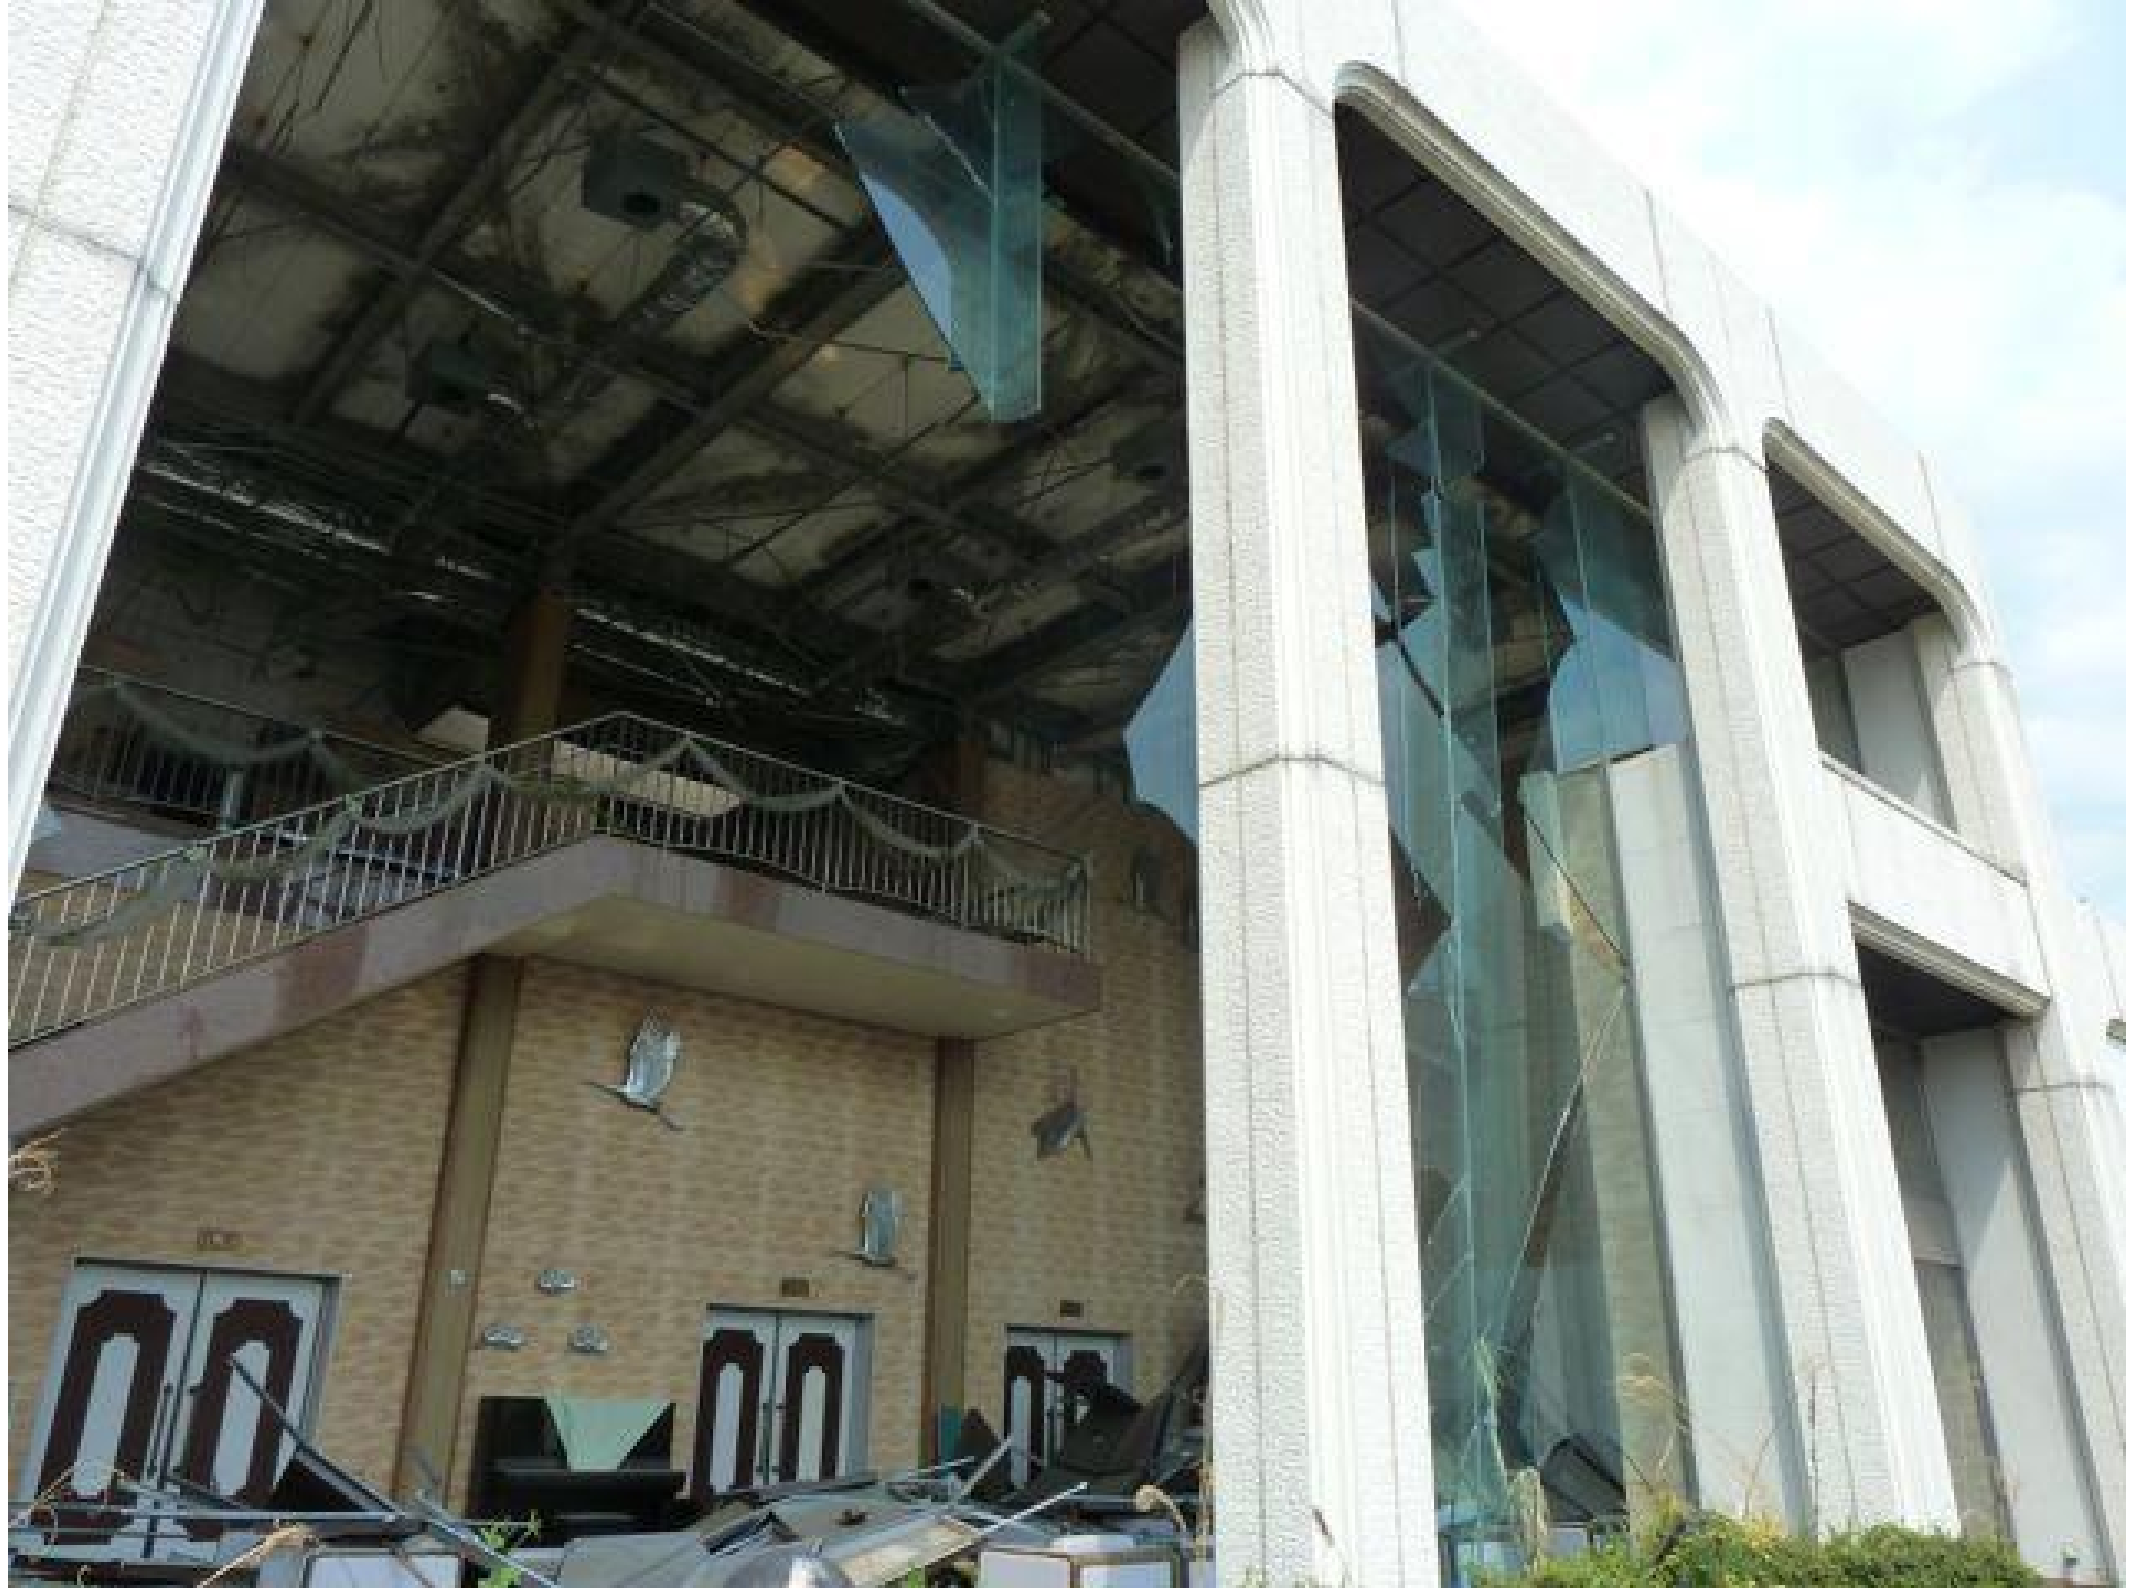
非構造部材の被害

- ガラスや天井の落下
- 雑壁のひび割れ
- 連結部
