“保存・再生”基礎免震による建物の保存

大阪市中央公会堂の保存・再生工事について」

坂倉建築研究所

# 大阪市中央公会堂の保存・再生

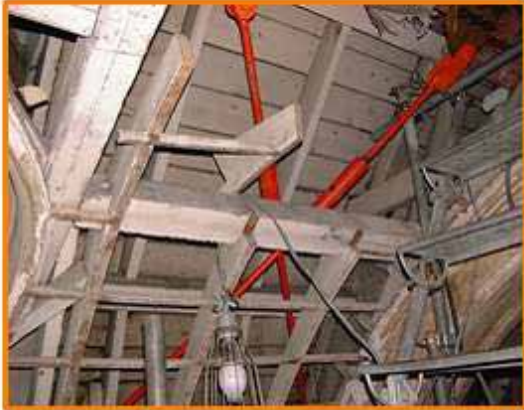
屋根鉄骨ブレース補強  
Reinforcement of steel-frame roof bracing

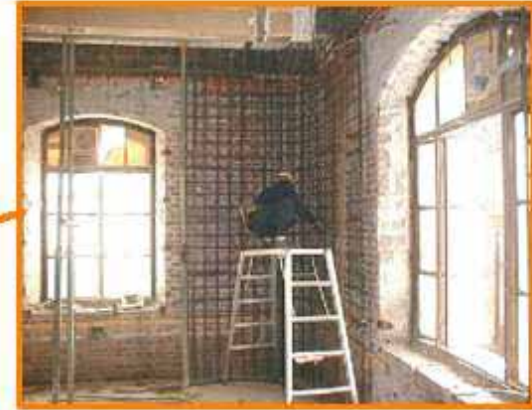
煉瓦壁RC添え打ち補強(配筋状況)  
Reinforcement of brick walls

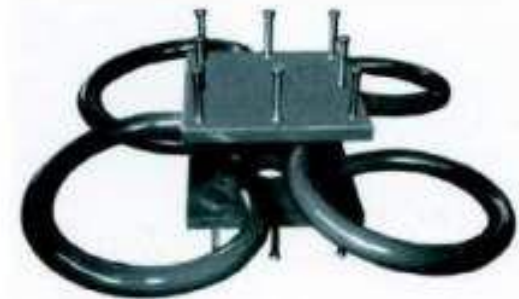
● 鋼棒ダンパー(90φ・R365 × 20台)

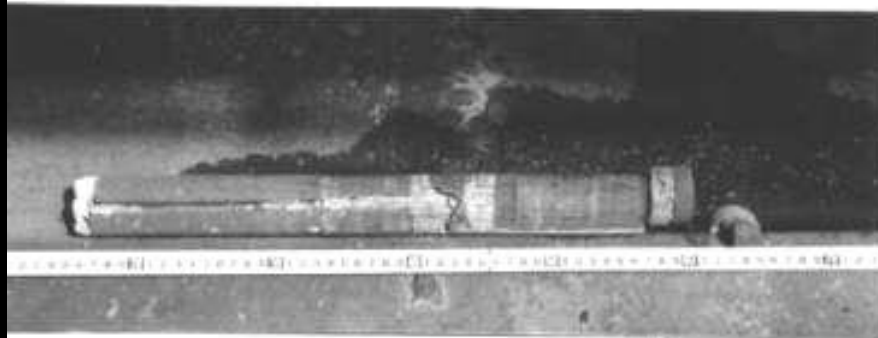
1F 不凍層体中の埋設部 525  
(断面)  
(水切)

↑ 30 ↓  
↑ 埋設部 ↓  
↑ 仕上部分 ↓
