特定天井の方向性を考える

平成28年10月21日

北恵株式会社 営業推進部 工事推進課

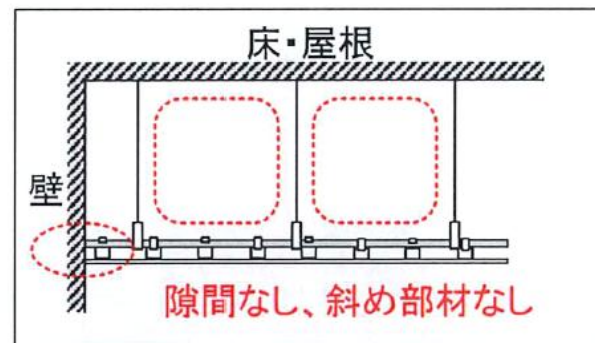
<新基準>

仕様ルートとして従来の『隙間あり天井』に加えて『隙間なし天井』が加わりました

新基準：地震時に天井面に加わる外力を、天井面構成部材及び周囲の壁等を介して構造躯体に伝達する事により構造耐力上の安全を確保

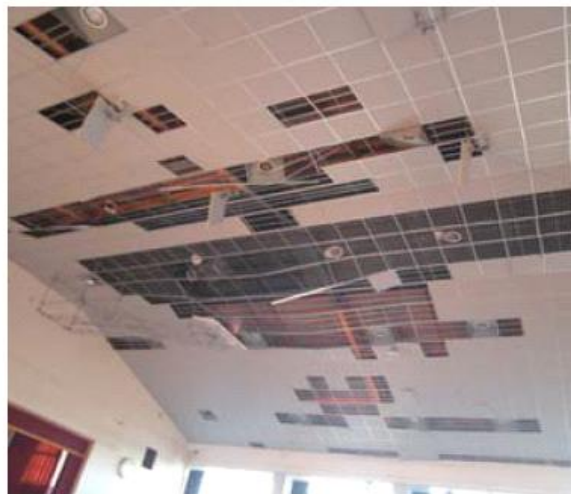
震災により落下した天井

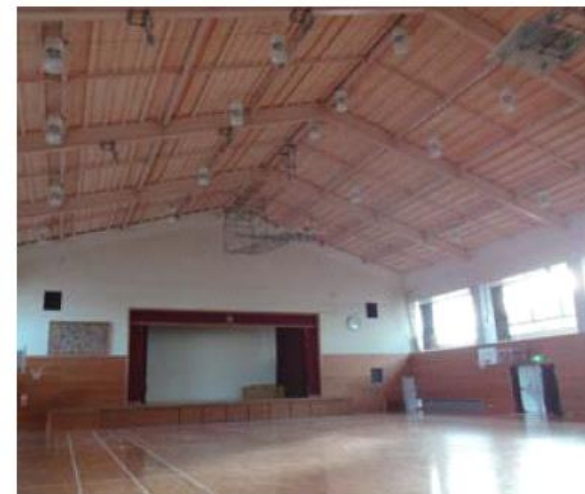
天井撤去工事施工後の状況

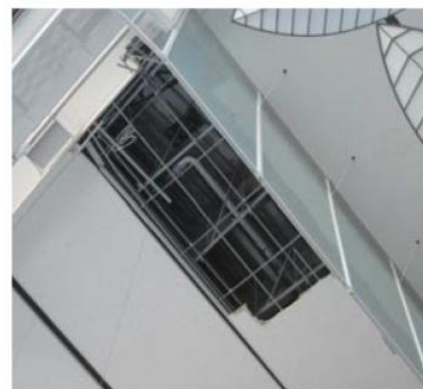
震災後の天井崩落の状況

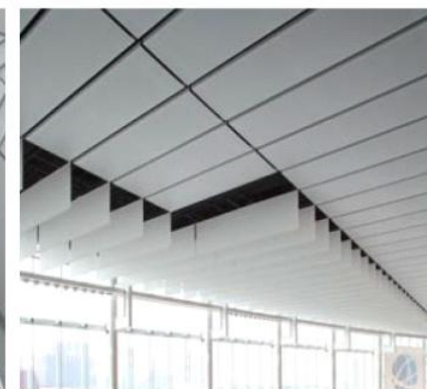
軽く柔軟に生まれ変わった天井
東京都都市整備局パンフレットより

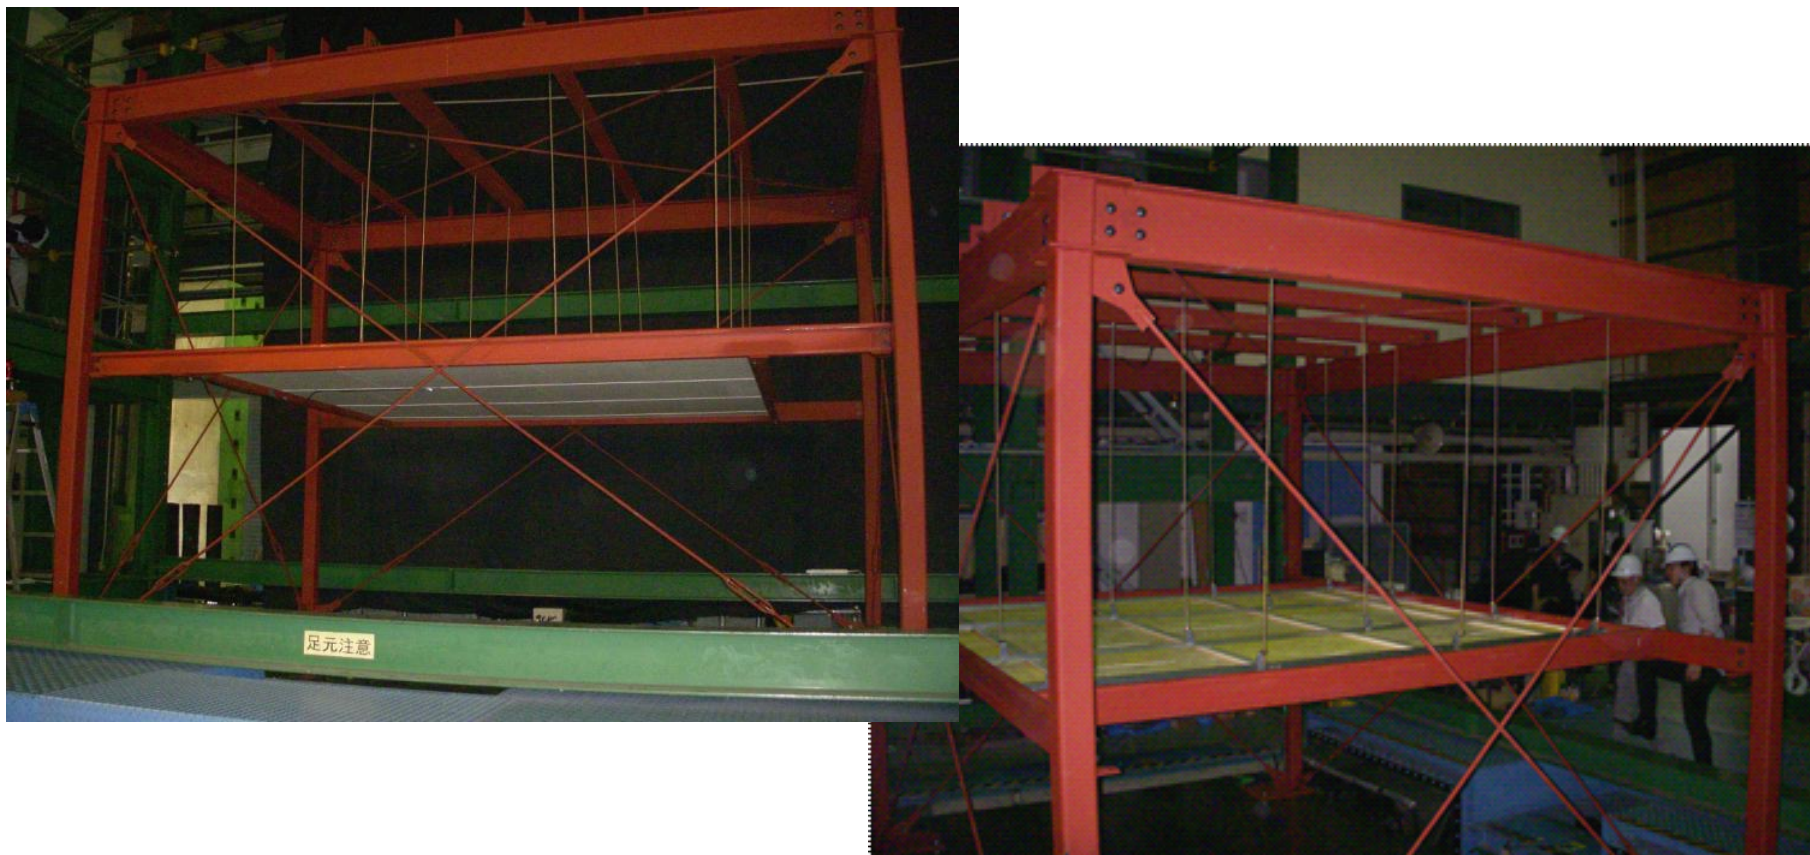
実験風景

4種類の試験体について、それぞれ、新基準が特定天井において定める天井部での応答加速度(2.2g)以上の正弦波及び熊本地震、兵庫県南部地震、東北地方太平洋沖地震における各地震波による震度により、以下項目における損傷を確かめました。

各試験体の対する加振は、正弦波、地震波の順に行い、各加振の間に目視による損傷確認を行いました。

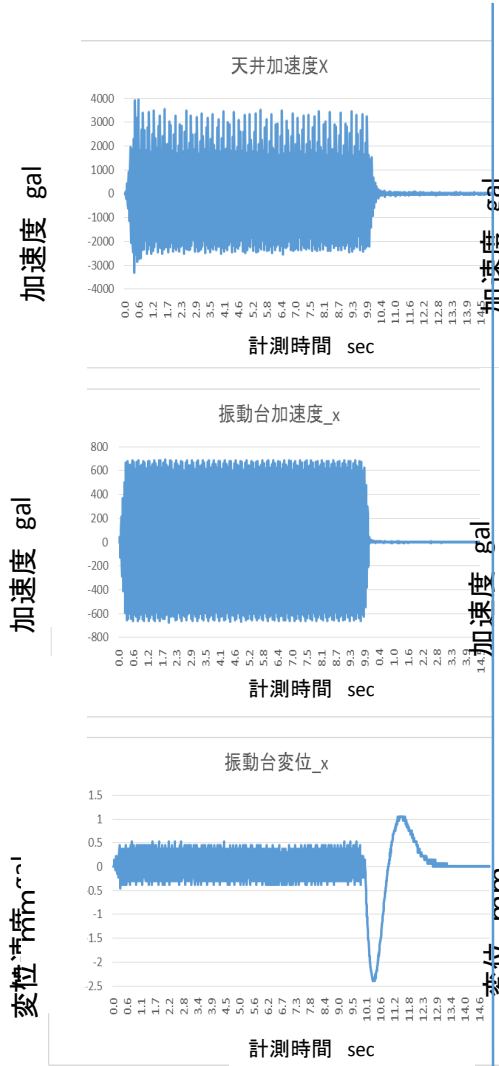
入力加速度に対する応答の確認

サイン波15.9Hz 700gal X軸方向

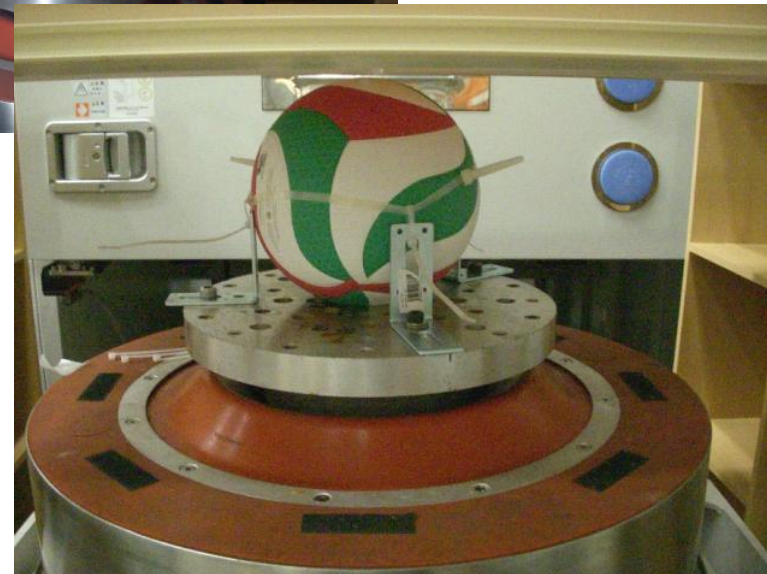
バレーボールあて実験

衝撃外力試験(振動試験装置 型式J230)

* 外力1250N相当加振による実験

振動試験機による公式バレーボールでの衝撃実験(1250N相当)の結果
かる～い天井本体・突付部・ジョイナー
への脱落及び変形は見られなかった。
