「スマートセンサ型枠システム」

# コンクリート工事に於ける 現場施工管理の重要性と信頼性

## 施工管理・情報管理の透明化

児玉株式会社 エンジニアリング事業部  
東京大学 大学院 工学系研究科 建築材料研究室

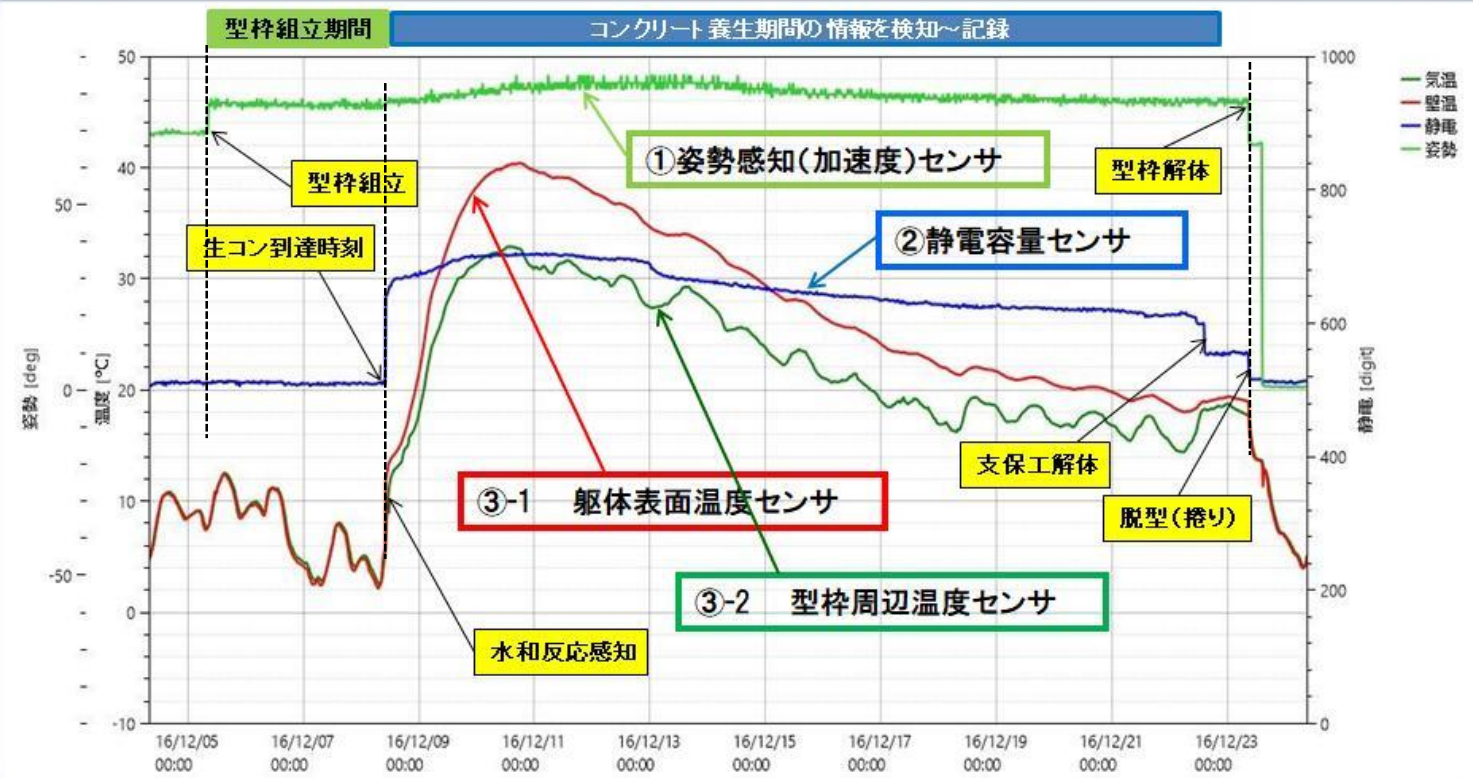
# センサID6377号から得られた 施工のトレーサビリティの記録 (例)

## センサー情報グラフ

センサID

0006377

データ範囲

2016/12/04 08時 ~ 2016/12/24 09時

壁温

気温

静電

姿勢

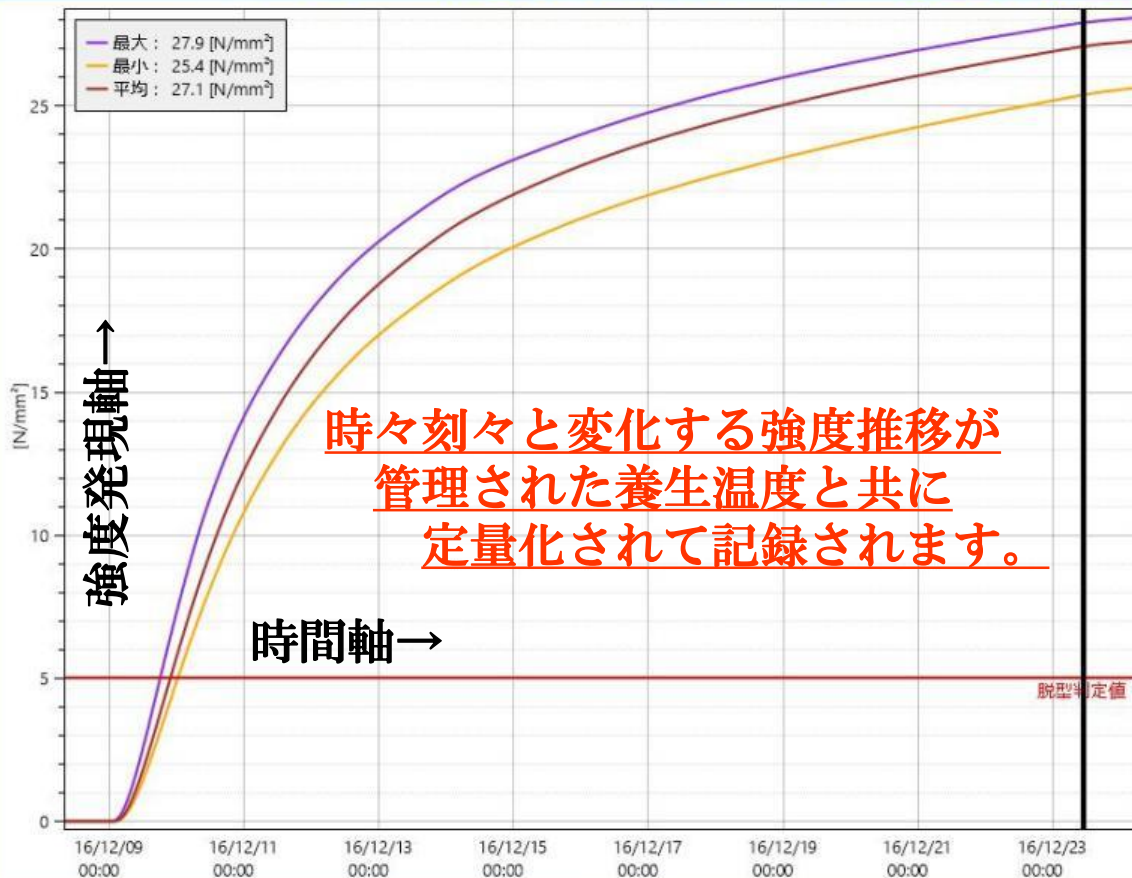
## コンクリート強度発現グラフ [表面強度]

2016/12/09（東北の寒中）に打設したコンクリートが  
 若材齢の養生管理を確実に行うことで、2016/12/23  
 （約2週間後）には下限値で25.4(N/mm<sup>2</sup>)に達している事が判ります

現場名	
打設箇所	P2底版部(環境温度無)
打設日時	2016/12/08 08時
脱型日時	2016/12/24 09時
セメント	高炉セメントB種
呼び強度	30.0 [N/mm <sup>2</sup> ]
脱型判定値	5.0 [N/mm <sup>2</sup> ]
センサ台数	52 [台]

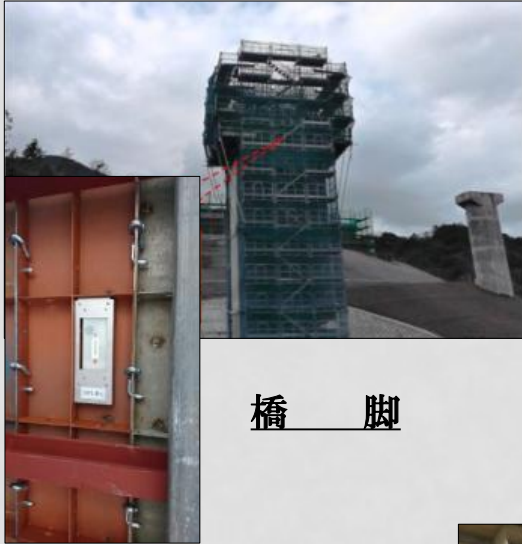
橋脚

# センサ搭載型枠に依る 施工のトレーサビリティ実施例
