木造住宅の耐久性向上に関わる建物外皮の構造・仕様とその評価に関する研究  
 湿式外壁用土台水切りの腐食に関する一実験

木造住宅の耐久性向上に関わる建物外皮の構造・仕様とその評価に関する研究  
下地木材と接触する金属屋根葺き板の耐食性に関する実験

## 防腐合板に接触する金属製水切りの電食について

木造住宅の工法と耐久性に関する研究  
住宅における通・換気と木材腐朽性微生物の侵入に関する一実験

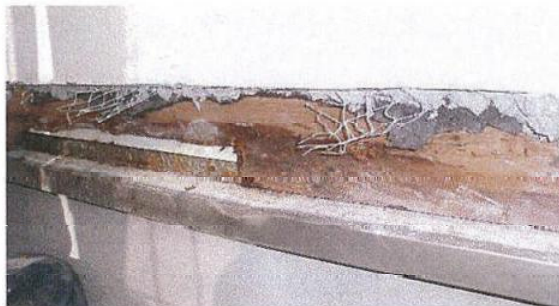
写真 1 水切りの腐食事例

また、外壁内通気措置において土台水切りなどは外壁内通気に支障ないものとし特記によるとされているが、水切りの材料や施工の詳細については明確に示されていない。このような状況にあって、モルタル仕上げによる通気構法外壁や直張構法外壁においては、金属製水切りがモルタルや下地材と直接接触する場合や、ステンレス製くぎの代わりに鉄製くぎで留めつけられている場合などは、写真 1 に示すように比較的早期に水切りが腐食する事例がある。その原因としては、モルタルと水切りが直接接触する場合のアルカリ腐食、合板などの下地材に含まれる銅による異種金属接触腐食（電食）、硫黄、塩素などの化学物質による腐食促進、鉄製くぎの使用によるもらい錆びなどが考えられている。

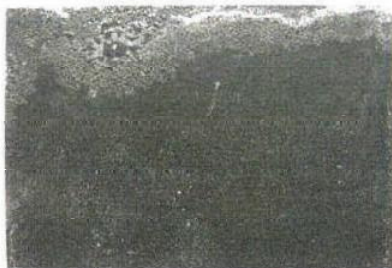
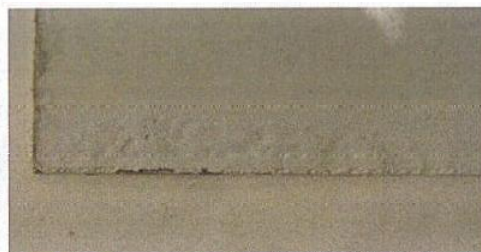
写真 3 180 サイクル終了後の試験体外観

テープ無・黒色鋼板

テープ無・白色鋼板

テープ B・黒色鋼板

試験結果を表 2 に、また 180 サイクル試験終了後の試験体の外観を写真 3 に示す。なお、目視による評価は次のとおりとした。

- ①60 サイクルまでは全ての試験体において劣化が認められなかった。
  - ②120 サイクルでは GL カラー鋼板に直接モルタルを塗り付けた試験体 No.3、6、9、12 の全てに塗膜の変色やふくれが認められた。また、白色の GL カラー鋼板を用いた試験体については、くぎを打ち付けた試験体（No.10～12）及びテープ B で絶縁した試験体（No.8、11）にも塗膜の変色やふくれが認められた。
  - ③180 サイクルでは、テープ B で絶縁したくぎ無しの黒色の試験体 No.2 以外の全ての試験体に塗膜の変色やふくれが認められ、試験体 No.8～12 には著しいふくれや剥離が認められた。
  - ④白色の GL カラー鋼板を用いた試験体（No.7～12）のほうが、黒色の GL カラー鋼板を用いた試験体（No.1～6）よりも劣化の進行が速かった。
  - ⑤GL カラー鋼板とモルタルとの間に粘着テープを施した試験体のほうが、GL カラー鋼板に直接モルタルを塗り付けた試験体に比べて、塗膜の劣化が軽減された。
  - ⑥くぎ打ちの影響は、試験体 No.2 と No.5 及び試験体 No.7 と No.10 との比較においては、くぎを打ち付けた試験体のほうが劣化の進行が速い傾向にあったが、総じて顕著な差は確認できなかった。
  - ⑦GL カラー鋼板の色の違いによる試験結果の差異については不明な点もあるが、CCT 試験は有効な試験方法の一つと考えられるので、今後はさらに鋼板の種類や粘着テープの種類などを勘案してデータを収集する予定である。
- 謝辞  
本研究は、NPO 法人湿式仕上技術センターのご協力により実施されたもので、ご協力いただいた関係者の方々に謝意を表します。

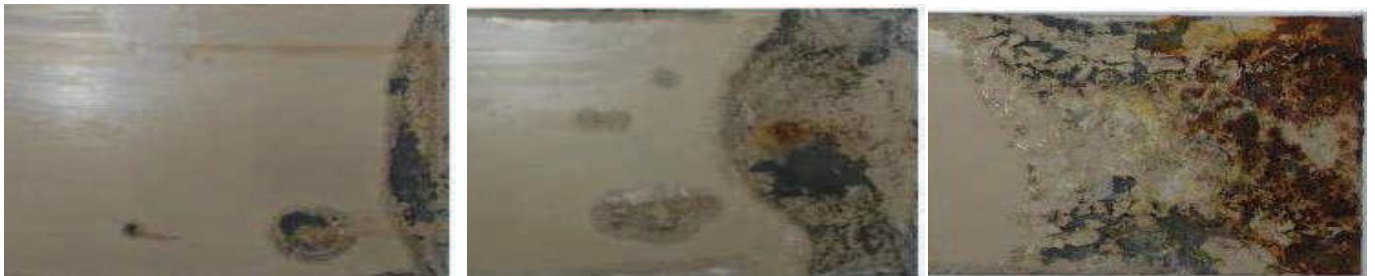
No.20 GL カー鋼板・防腐処理無し

No.22 GL カー鋼板・ホウ素系防腐処理

No.24 GL カー鋼板・銅系防腐処理

写真1 鋼板裏面の劣化状況の例

試験結果を表 2 に示す。評価は各試験条件の 2 体で差がなかったため、総合的に示す。また 180 サイクル試験終了後の鋼板裏面の劣化状況を写真 1 に示す。

- 1) 鋼板の腐食は木材との接触面の外縁から進行する傾向が見られた。(写真 1)
- 2) 木材の保存処理による差は、GL カラー鋼板において銅系保存剤処理木材で最も著しい劣化が見られ、ホウ素系保存剤処理材、無処理材の順に劣化が軽微になった。
- 3) 曲げ加工による劣化の差は見られなかった。

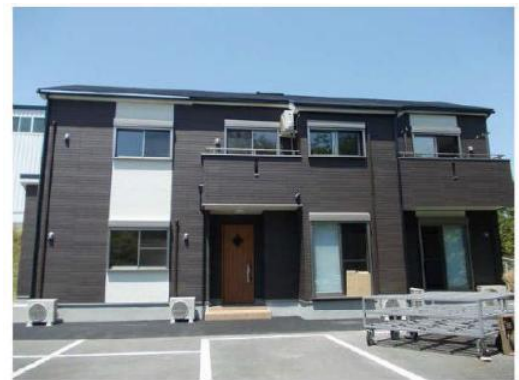
図2 住宅実験棟全景

使用した住宅は、株式会社ハウゼコ加西工場(兵庫県加西市)敷地内に2013年4月末に竣工した木造軸組2階建て住宅実験棟(図2)である。

小屋裏は、東西方向に4分割してそれぞれ気密バリアを施し、外壁通気層との連繋の有無も組み合わせて独立した小屋裏換気条件を3条件4区画設定した。床下についてはベタ基礎を採用して、換気は基礎と土台との間に換気スパーサーを入れる換気方式をとった。

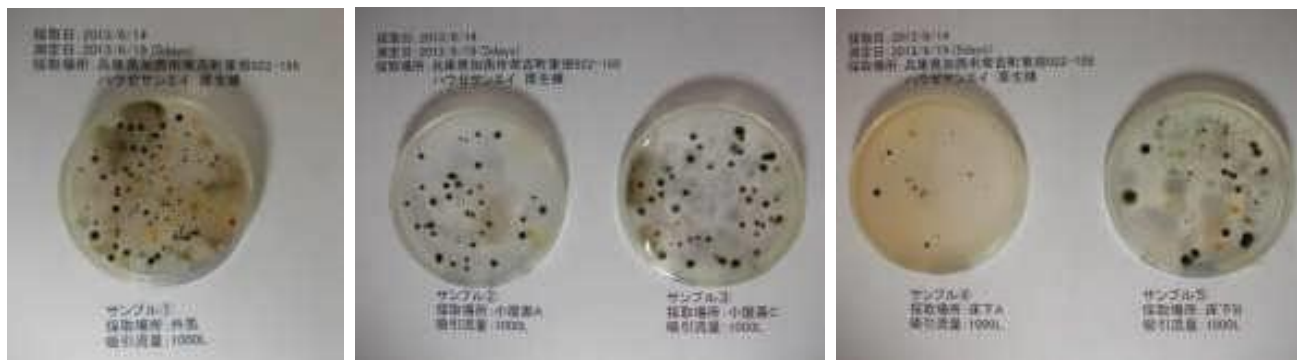
図3 採取した菌の培養状態

図3に所定の空気を吸引して培養した時の培地の状態を示す。また、図4に各採取点における培養10日目の菌数の推移と気温の推移を示す。各採取日の気温データについては気象庁より発表されている日間平均気温(測定点:兵庫県西脇市)を採用した。
