関西国際空港の災害対策について

2020年2月21日 建材情報交流会

台風21号の概要

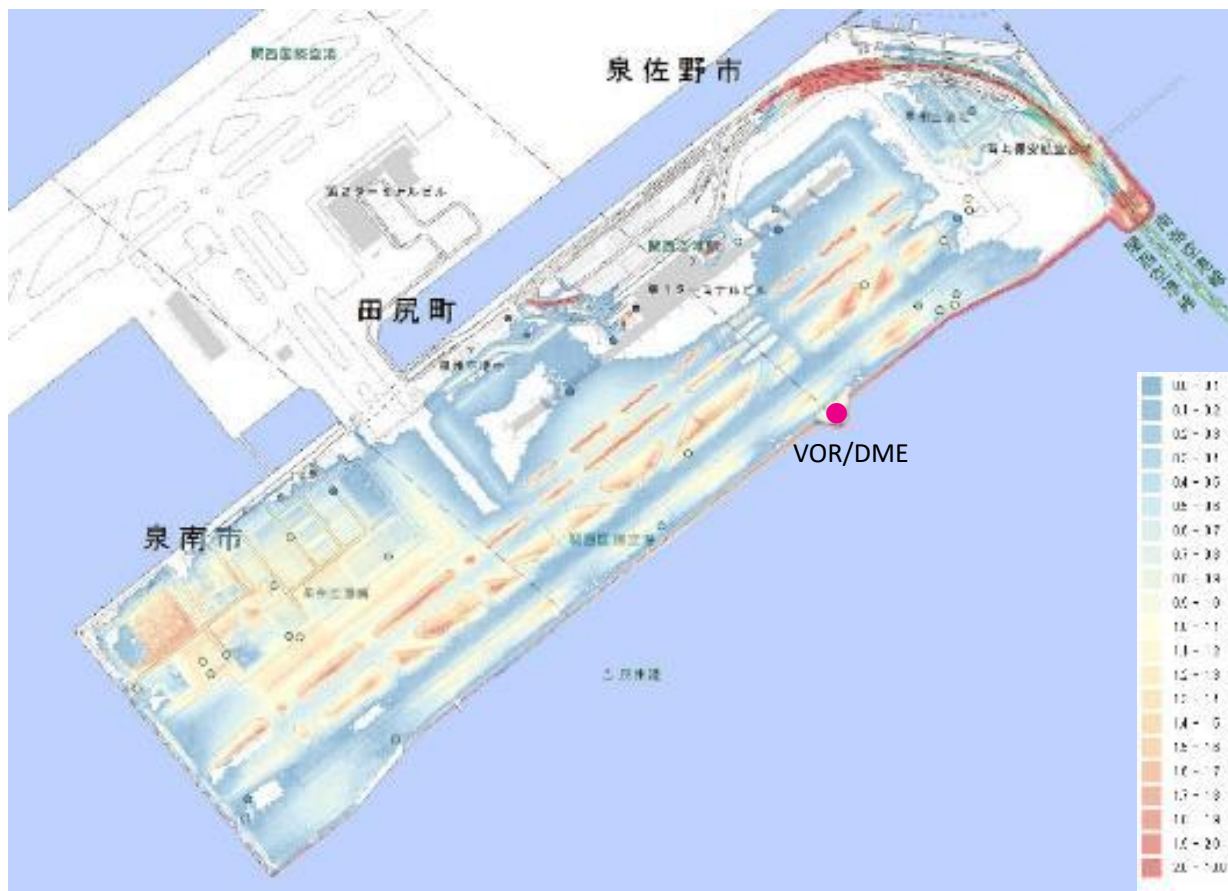
台風21号による総浸水量

- 浸水要因をもとに空港内の総浸水量を推算したところ、約230万～270万m³であった。

※浸水要因は、護岸からの越波、VOR/DME部の護岸転倒箇所からの流入、ポンプ停止による雨水排水管からの海水の逆流、降雨と推定。
